Tunnels de Brousses Varin

Commune: Molières sur Cèze.

Type d'ouvrage: Tunnels sous terril et routes.

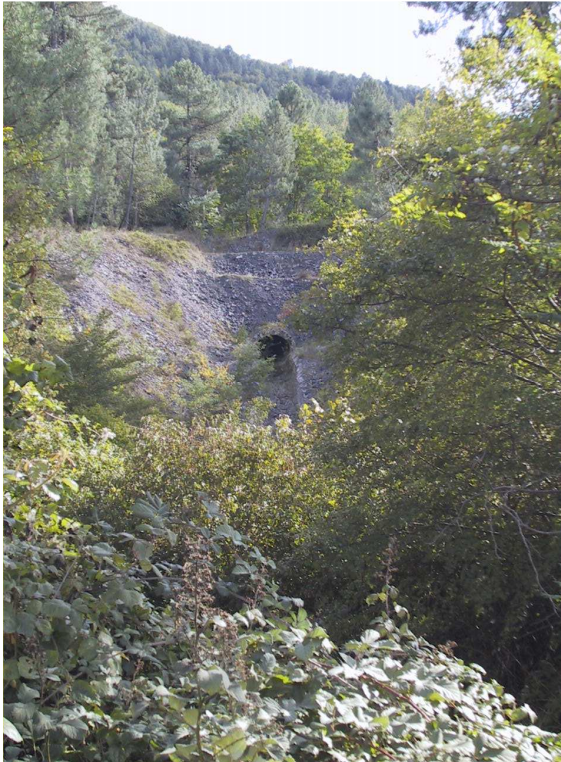
Tunnel Est : sortie nord du tunnel.

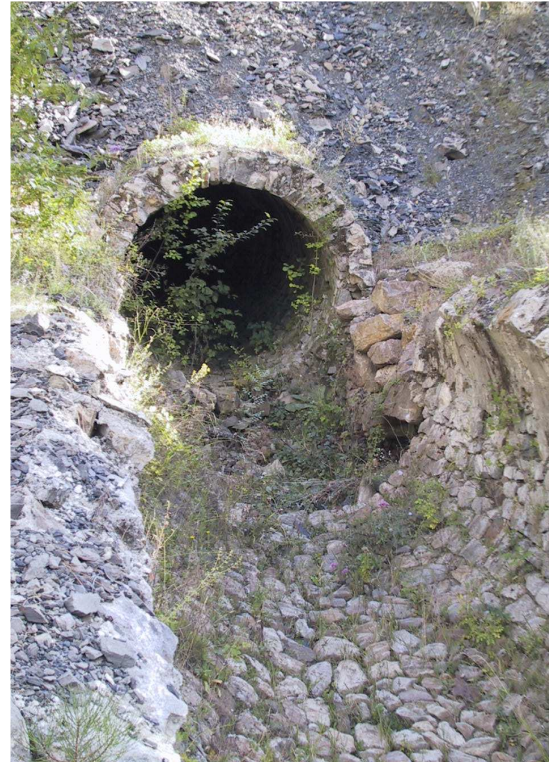
Tunnel Est : il est situé à l'est du hameau des Brousses, entre le puits Varin et la galerie des Brousses, sous le terril n° 56. Il permet l'écoulement des eaux du bassin versant de Dorquier – Mas Silhol sous la route départementale 130, et les plates-formes situées au nord. Il a permis la mise ne place du carreau du puits de Brousses-Varin. Ce tunnel ressort en pied de terril, où on voit qu'il a fait l'objet de désordres: après une phase d'effondrement "naturel" de la voûte et la formation d'un fontis dans le terril, des travaux ont été réalisés par les services de l'ONF : enlèvement des déblais au toit du tunnel et destruction totale de la voûte sur une cinquantaine de mètres (photos).

Détail montrant la partie détruite.

Tunnel Est : dégradation puis effondrement de la voûte sous la route.

- Surveillance périodique de la voûte des deux tunnels, notamment après de violents épisodes pluvieux.
- Tunnel ouest : la réfection de l'orifice aval (au moins) et des parties intérieures dégradées ou fissurées semble indispensable, notamment du fait des enjeux évoqués.
- Limitation du tonnage des véhicules à étudier.
- Toute implantation d'infrastructure au droit du tunnel doit être proscrite.

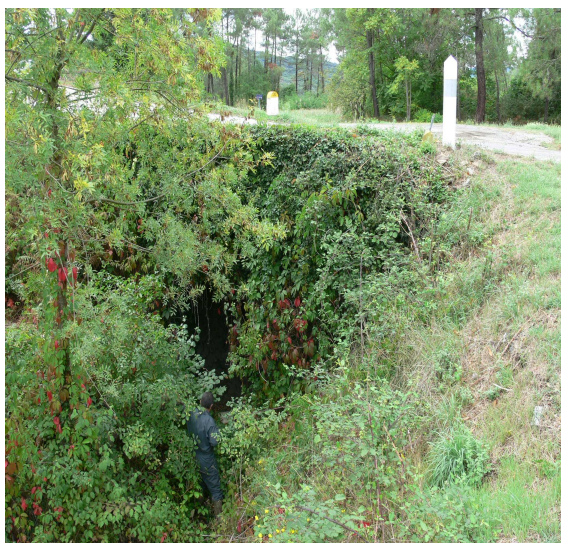
Entrée sud du tunnel, vue générale.

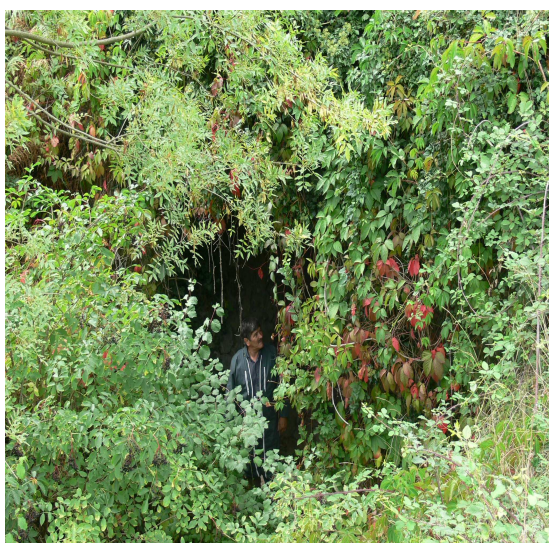
Entrée sud du tunnel, détail.

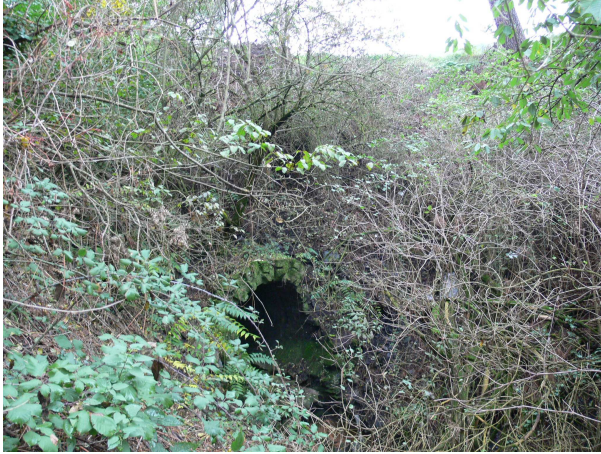
L'orifice aval s'ouvre dans le talus nord du terril, à proximité d'une ferme isolée, dans l'axe du talweg. Bien que peu visible, il constitue le seul point d'accès à l'ouvrage ; sa maçonnerie est dégradée (photos).

Tunnel Ouest : Sortie aval du tunnel dans le teruil.

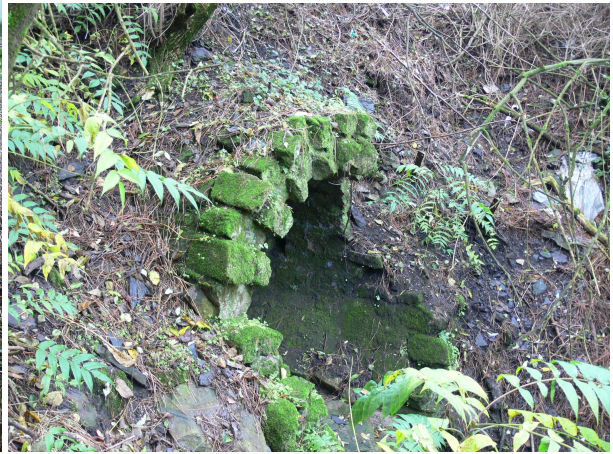
Détail de la sortie aval dégradée.

Tunnel Ouest : dans son état actuel, l'orifice aval et l'intérieur du tunnel sont en voie de dégradation : maçonnerie, fissuration localement importante, ovalisation du conduit ; ce processus ira en s'accroissant si aucune mesure efficace n'est prise ; les principaux enjeux sont constitués par la proximité immédiate d'un jardin d'enfants et par le passage de la voie communale qui dessert les habitations voisines (immeubles et pavillons).

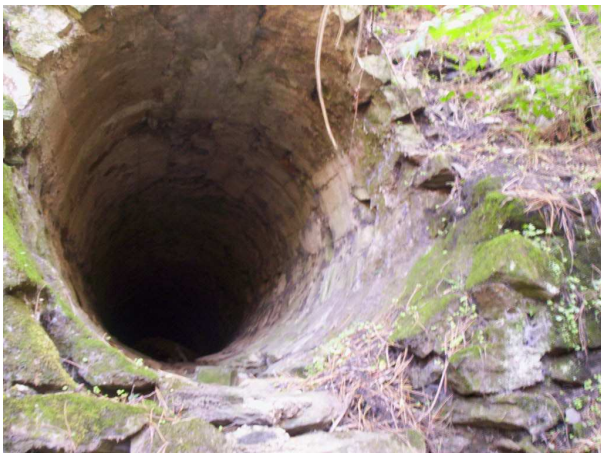
Sortie aval : aspect de l'intérieur du tunnel.

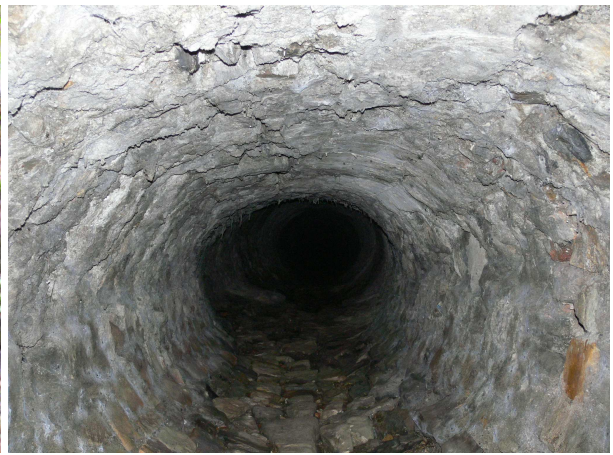
- une clef de voûte à maçonnerie dégradée près de la terminaison aval du tunnel ;
- une ovalisation du conduit, sur une longueur de l'ordre de 30 m (photo);
- une longue et importante fissure dans l'axe de la voûte, dans les parties médiane et aval du tunnel (photos).

Ovalisation du tunnel par fissuration de la voûte.

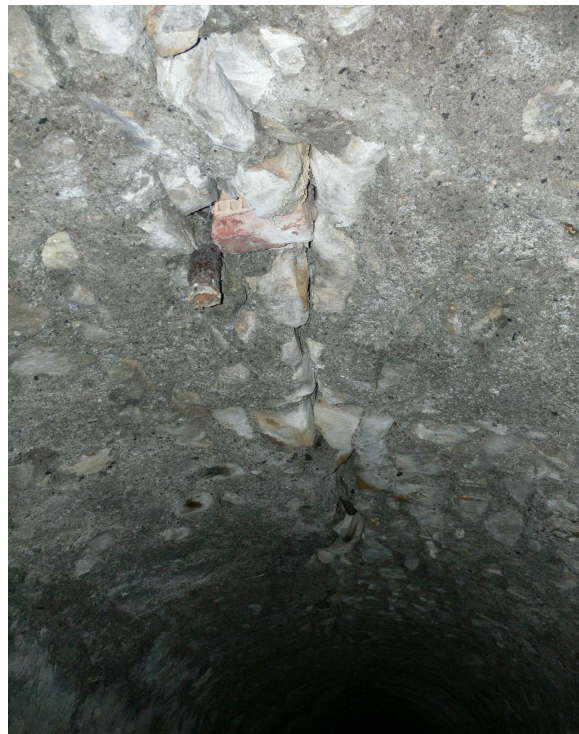
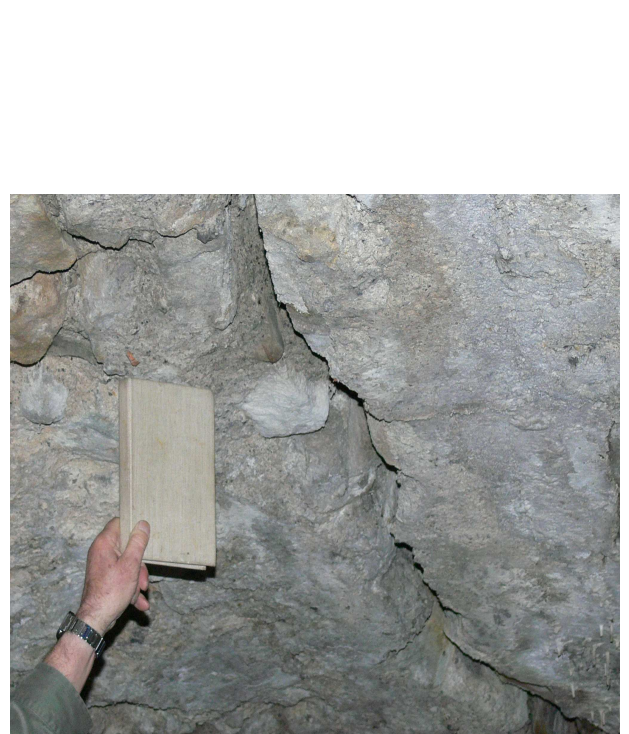
Fissuration de la voûte (de 35 à 58 m).

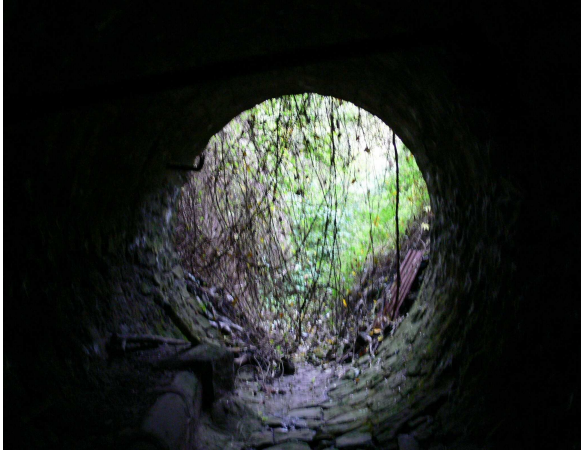
Sortie amont : vue intérieure.

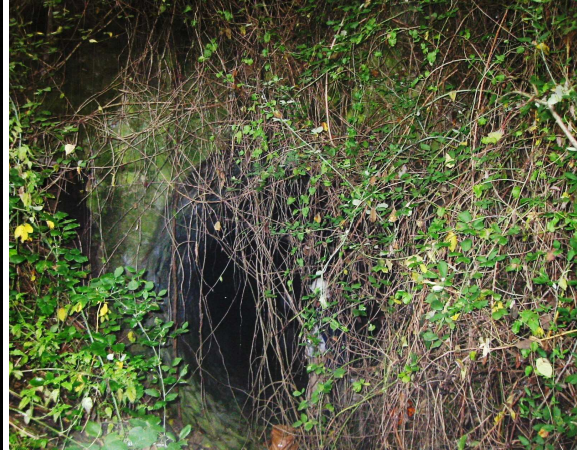
L'orifice amont (photo) se trouve dans l'axe du ruisseau au pied d'un immeuble isolé : il n'est pas directement accessible : ruisseau encaissé, clôtures sous forme de grillages.

Sortie amont : vue extérieure.
