## Galeries de Molières, terril 52.

**Identifiant dans base de données des sites et titres miniers:** 30PT00025

**Type d'ouvrage:** Galeries d'écoulement sous terril.

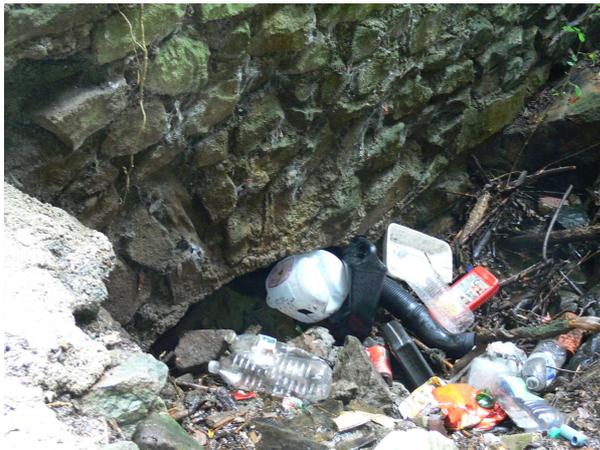
Détail de l'entrée de la canalisation recueillant les eaux de la galerie ME12., quasiment complètement obturée par des débris.

Pour le premier tunnel, obturation totale soit par les débris soit par effondrement total de la voûte au niveau de la petite cheminée, et débordement sur la plate-forme puis sur la route car l'émergence minière bien que peu abondante, est pérenne.

Désobstruction du premier tunnel au départ et protection par une grille horizontale. Remise en état et/ou protection de la petite cheminée.

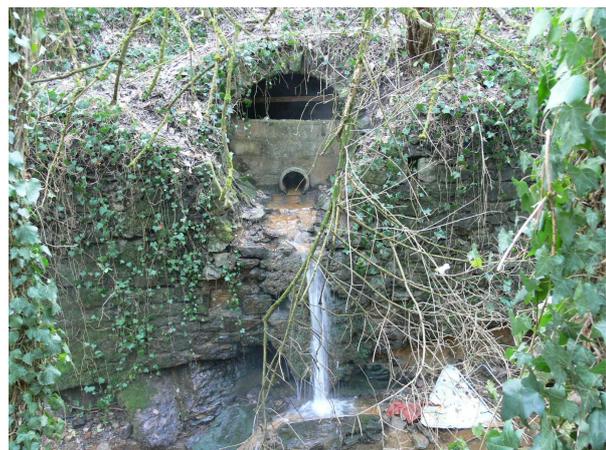
Débouché de la canalisation dans le Valat de David.

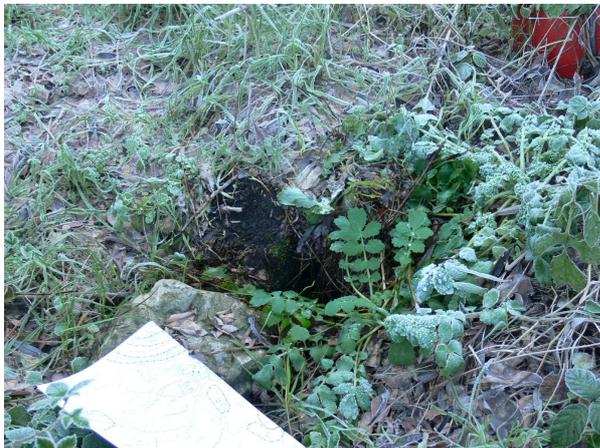
A une vingtaine de mètres de l'entrée, une petite cheminée (diamètre 30 cm) en voie de dégradation donne accès au tunnel.: elle est située en bordure du chemin d'accès et laisse s'échapper de la vapeur d'eau les jours de grand froid (c'est ainsi qu'elle a été repérée). Elle ne présente aujourd'hui un danger

que pour un promeneur, mais on peut supposer que le désordre évoluera dans le temps, et pourra amener une obstruction du tunnel dans le futur, avec débordement des eaux sur la route située quelques mètres plus loin.

Cheminée sur le tunnel d'exhaure de la galerie ME12. Débouché de la galerie des Brousses 1 dans le Valat de David.

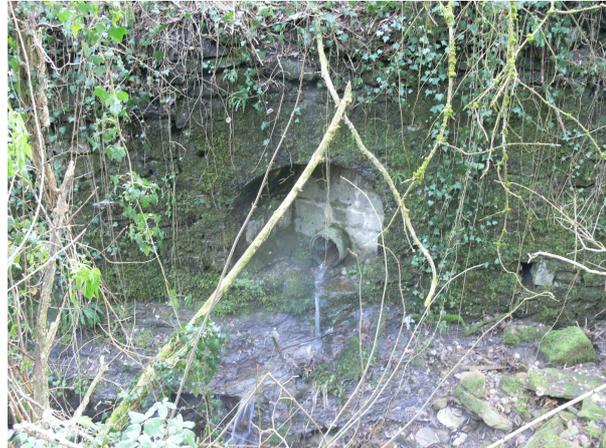
La galerie des Brousses 1 (Brousse 2 sur les plans de CDF) n'est pas visible au niveau du carreau. Elle se prolonge sous le carreau par une canalisation sous ce carreau et le terril 52 et débouche elle aussi dans le Valat de David une cinquantaine de m en amont du précédent. Elle présente un débit irrégulier pouvant atteindre 25 m<sup>3</sup>/h, et une minéralisation de 780 mg/l. Le débouché est constitué d'une voûte maçonnée en pierre de taille, obturée par un mur en parpaings d'où sort un tuyau de 200 mm.

Surveillance de l'écoulement au niveau de la deuxième canalisation.
