N° 43 : Terril de Clet

Concession : Robiac et Meyrannes (12)

Commune : Meyrannes

TERRIL N°43 DE CLET

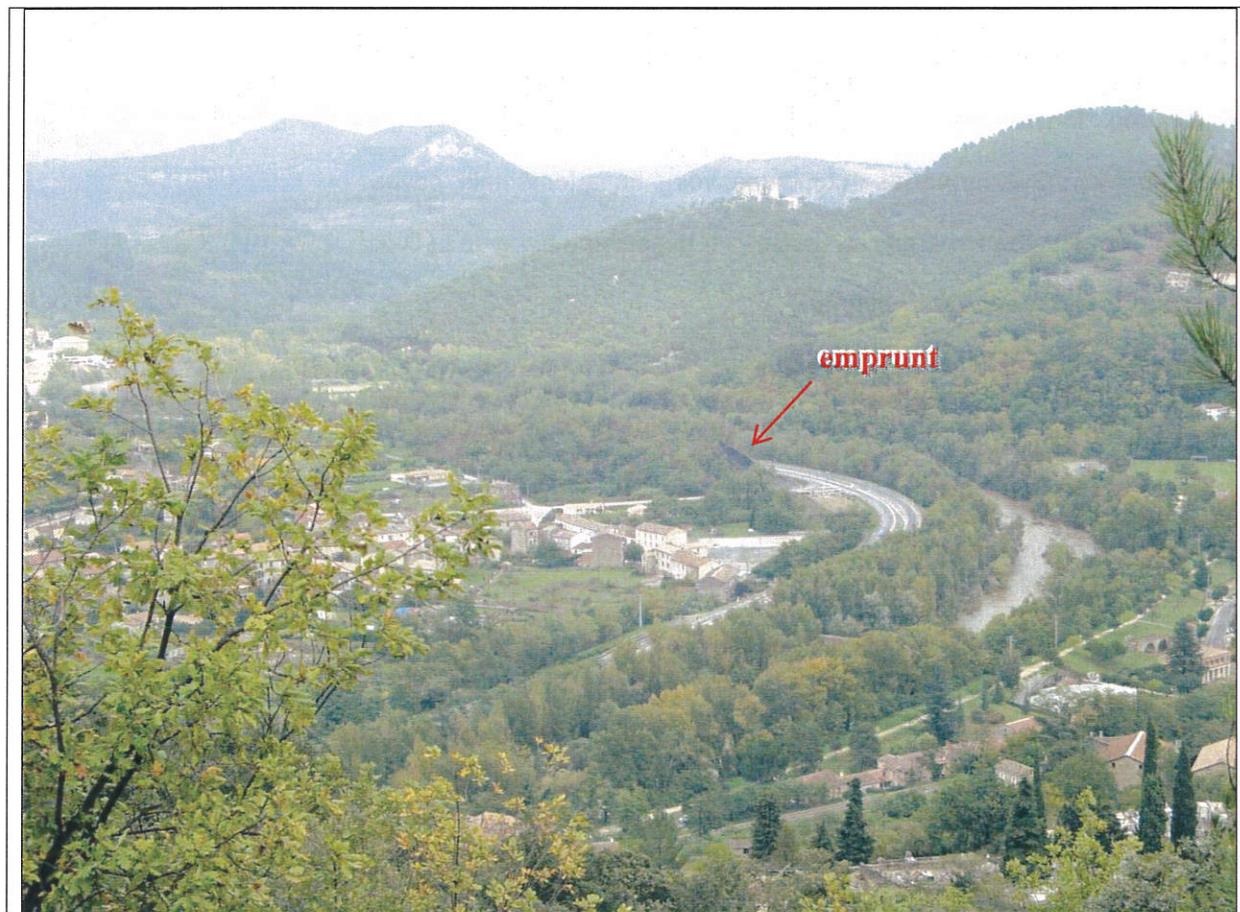
Vue lointaine du terril 43 en bord de Cèze (RD51, emprunt, butte Est)

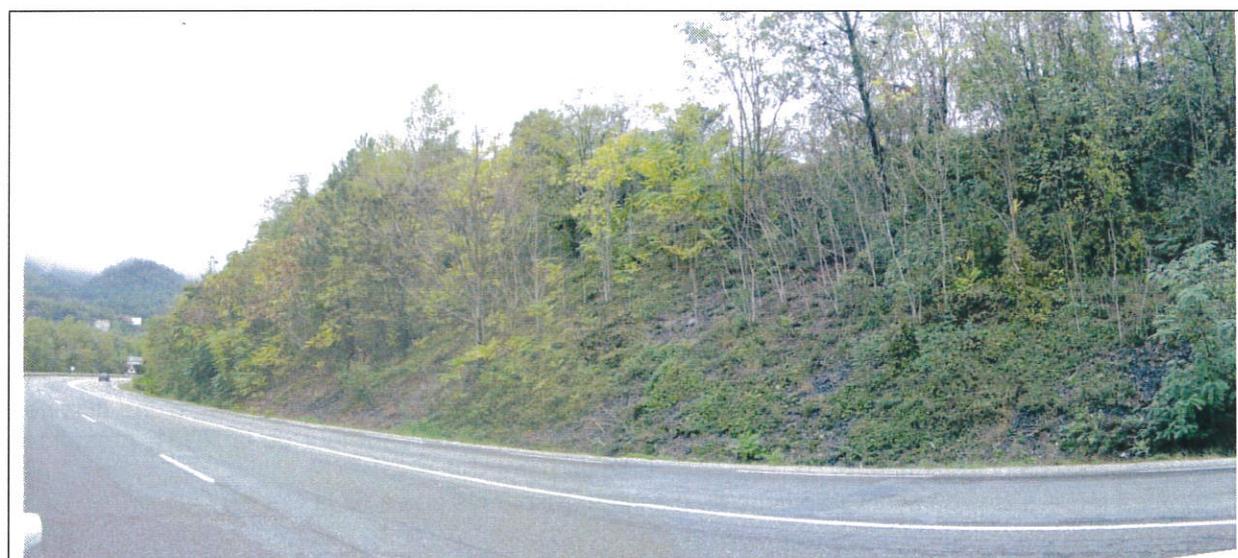
RD51 sur le terril et flanc Sud de la butte Est.

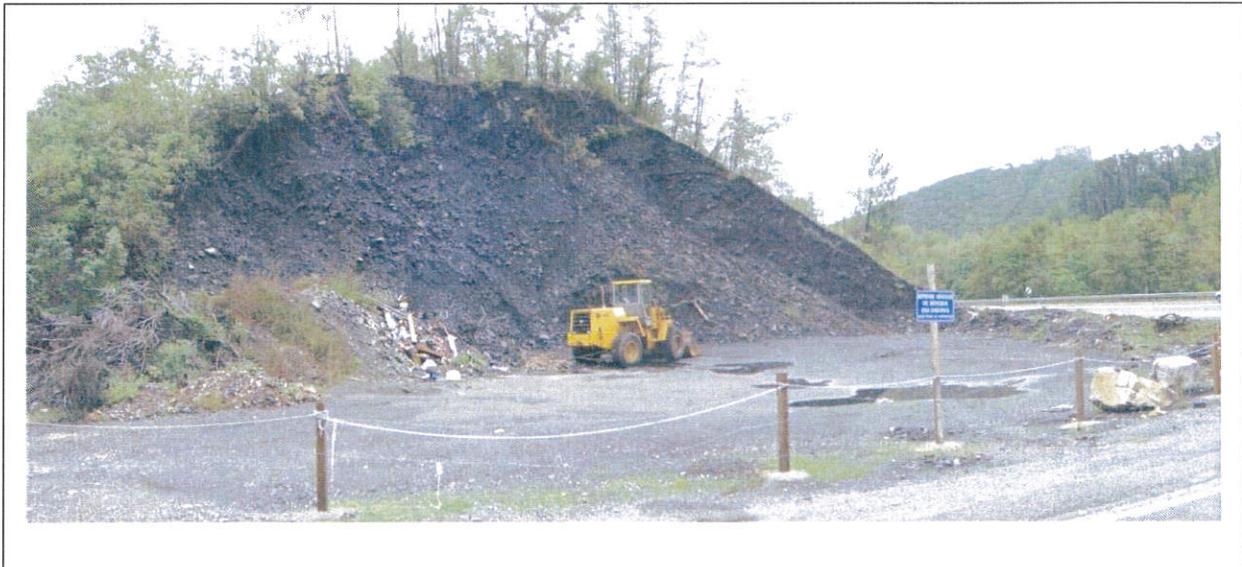
Stabilité : front de taille (10 m de hauteur) très instable au droit de l'emprunt près du carrefour D51/route de Clet.

Front de taille du terril, au carrefour de la D 130 et de la route de Clet

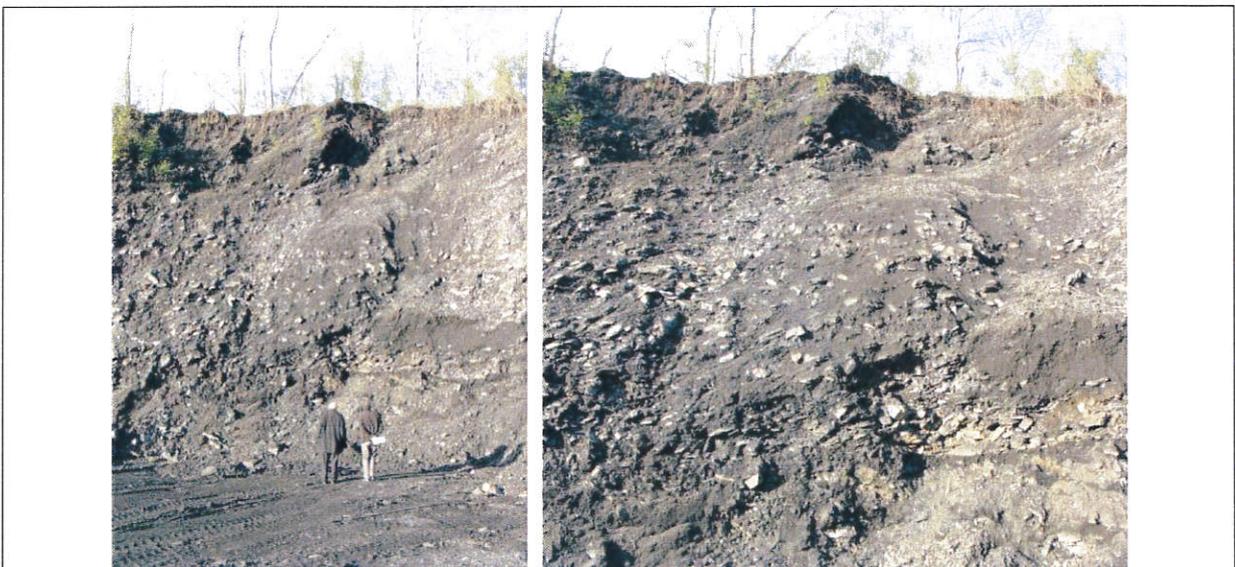
- 1) Aléa fort d'entrée en combustion des matériaux noirs grossiers schisto-charbonneux, très combustibles, sur feux externes (incendie, écobuage). Très forte vulnérabilité de la voirie.
- 2) Aléa fort d'écroulement de paroi et de chute de blocs au droit de l'emprunt (front d'une dizaine de m de hauteur), forte vulnérabilité du fait de la proximité du carrefour de la RD51, présence fréquente de collectionneurs de fossiles en pied de paroi.
- 3) Aléa faible d'érosion hydrographique du pied de terril par les crues de la Cèze.

Front de taille subvertical de l'emprunt, pierres de mine grossières, combustibles

- 1) Surveillance / intervention rapide en cas d'incendie de forêt ou d'écobuage, recherche / traitement points chauds décelés.
- 2) Arrêté municipal rappelant la sensibilité du site et l'interdiction des feux ou dépôts d'ordure.
- 3) Sécurisation de la zone d'emprunt (butée de terres inertes ou remodelage, clôture efficace et balisage) ou réglementation de l'exploitation (tranches descendantes).
- 4) Surveillance de l'érosion du pied de terril en cas de crues de la Cèze.

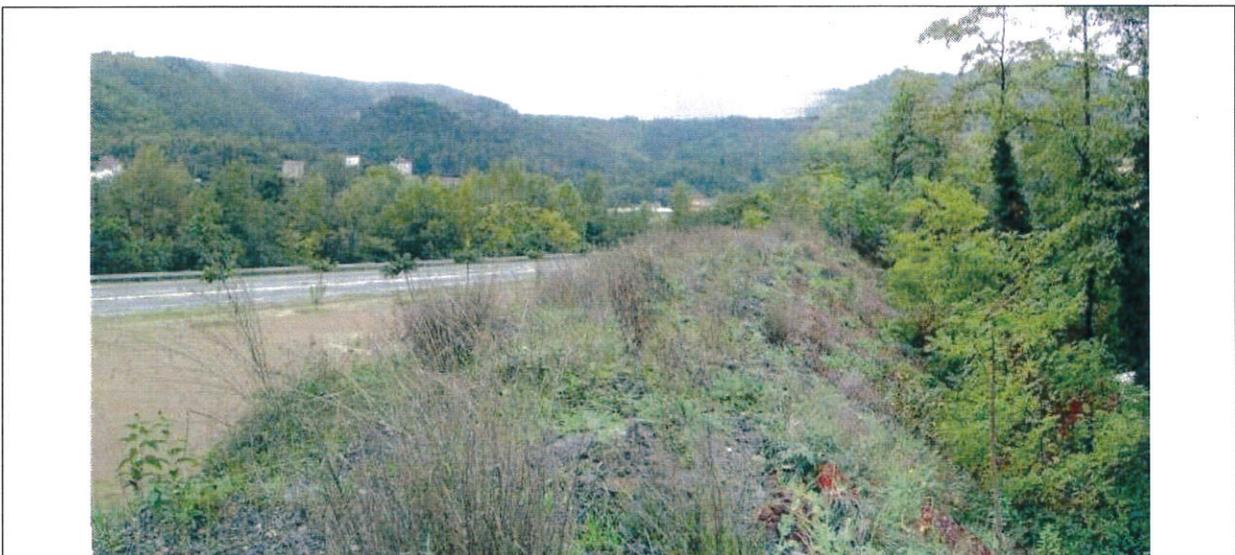
Terril écrêté et remodelé (Ouest du carrefour de Clet), merlon anti-bruit

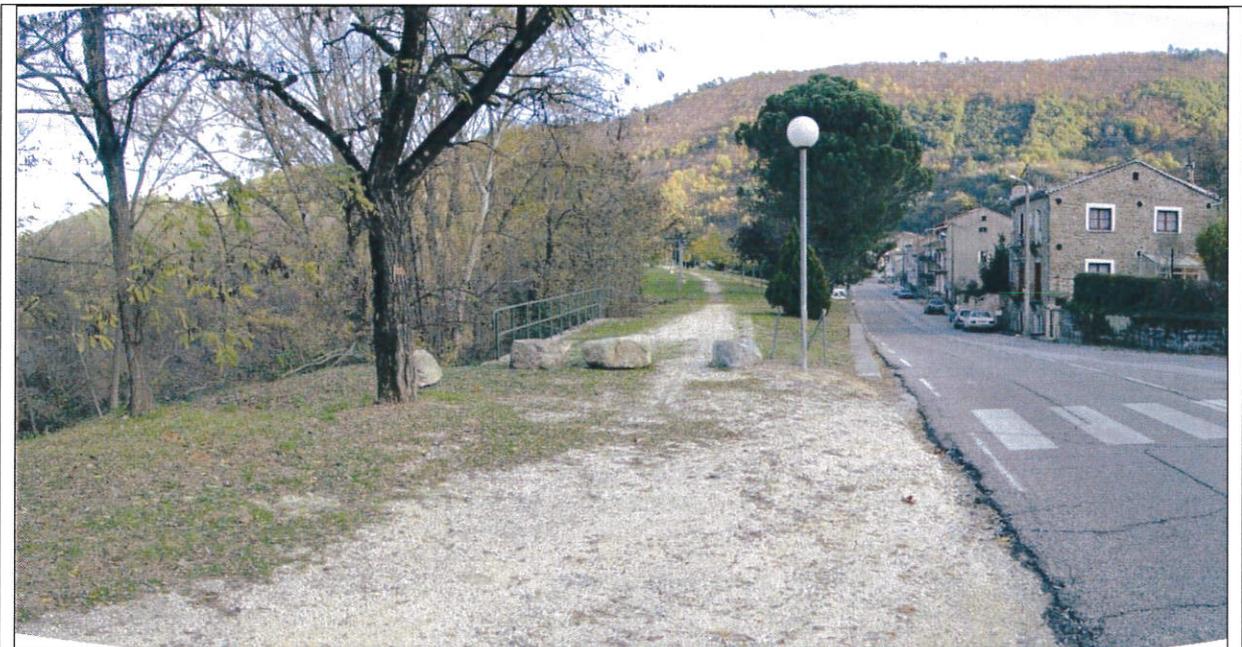
Ancien cavalier ferroviaire, digue, chemin piétonnier, village en contrebas de la digue

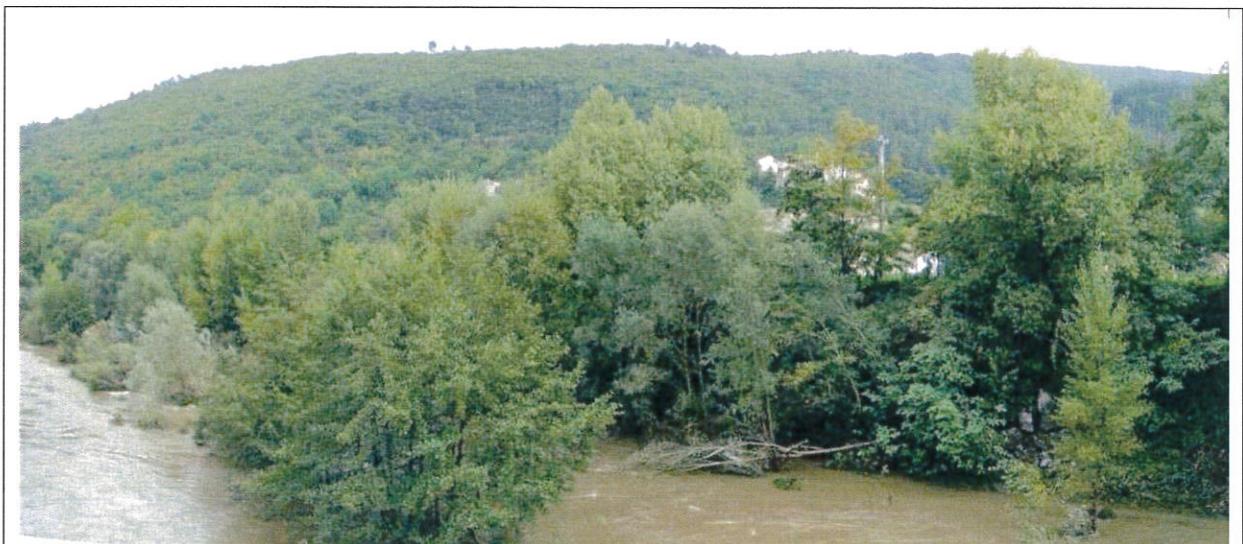
Cèze en hautes eaux (novembre 2006), enrochements en pied de digue

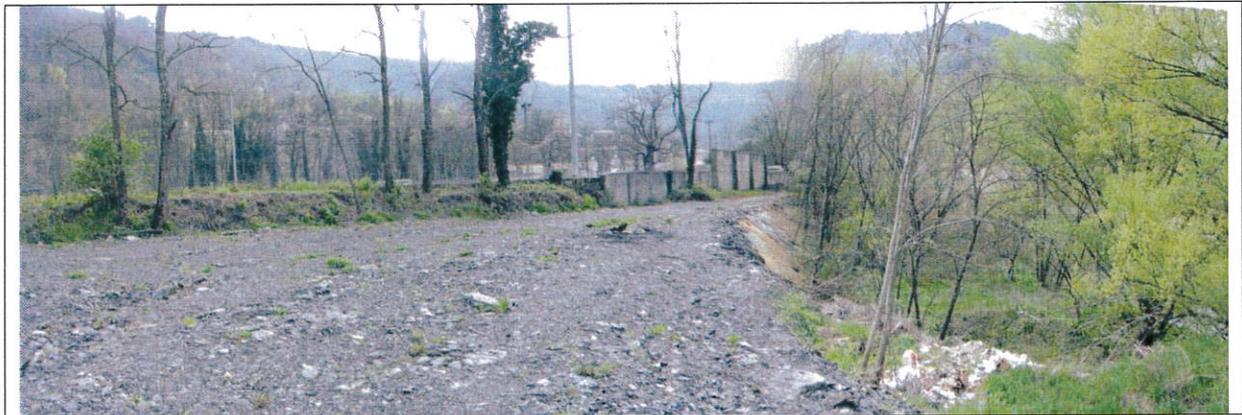
**Talus du stade en bordure de Cèze, zone de décharge (avril 2005)
secteur de l'échauffement de 2000**

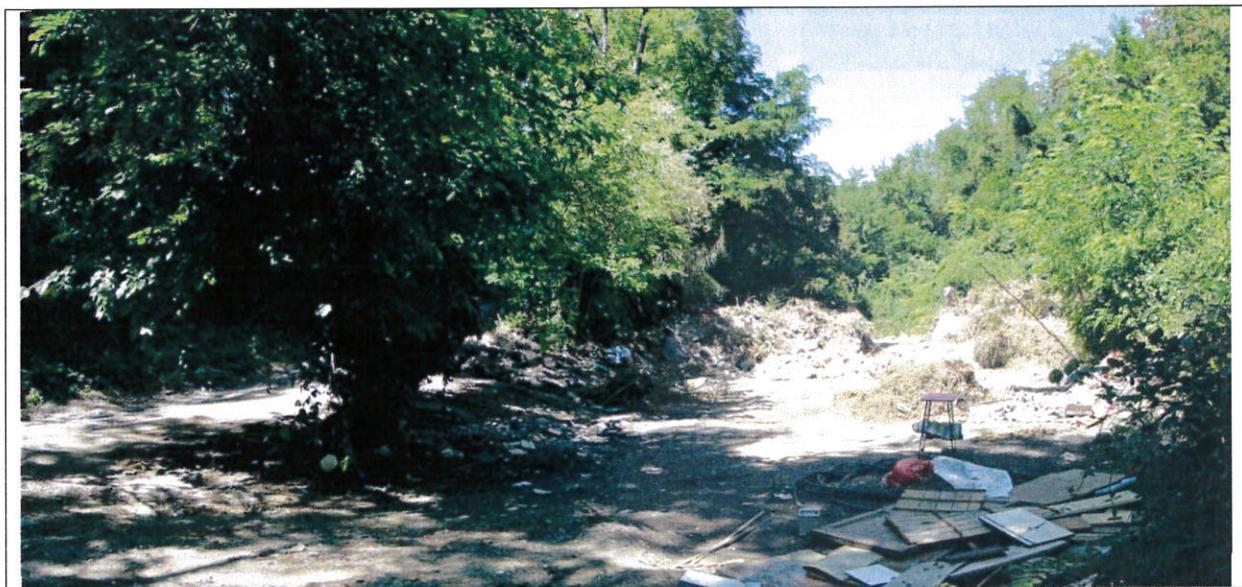
Décharge en pied de terril (Est du stade, Mas Barthélémy), risque incendie

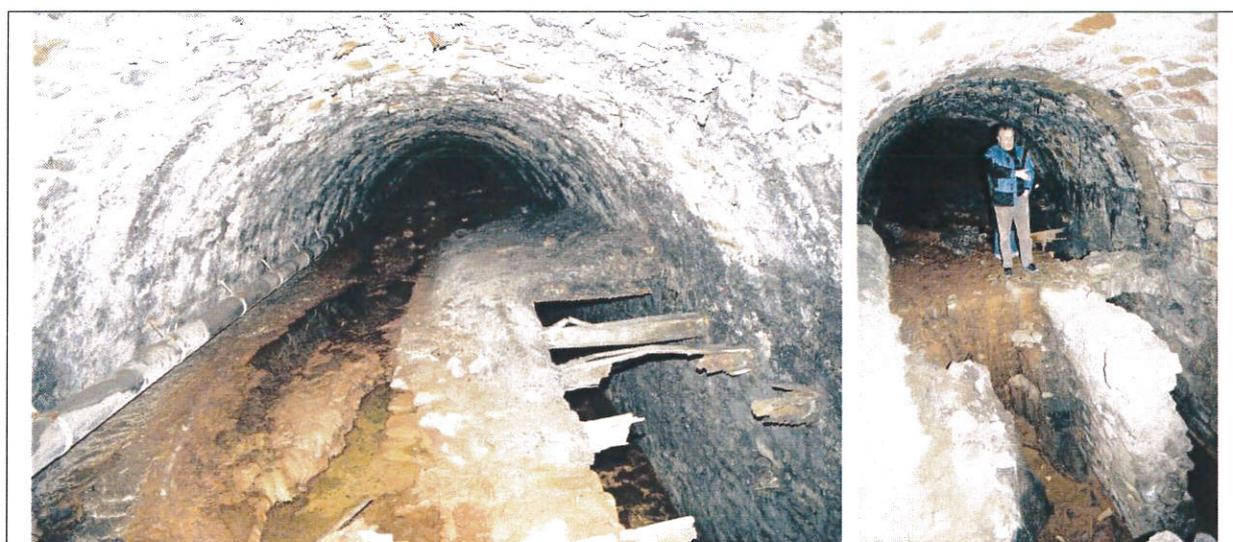
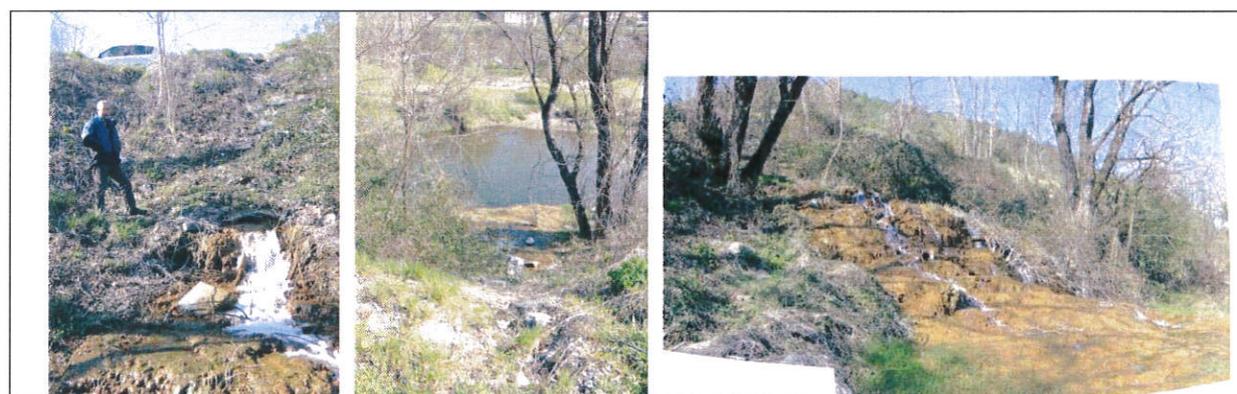
Galerie d'écoulement Silhol A et buse avale en cours d'obturation par des concrétions ferrugineuses et carbonatées

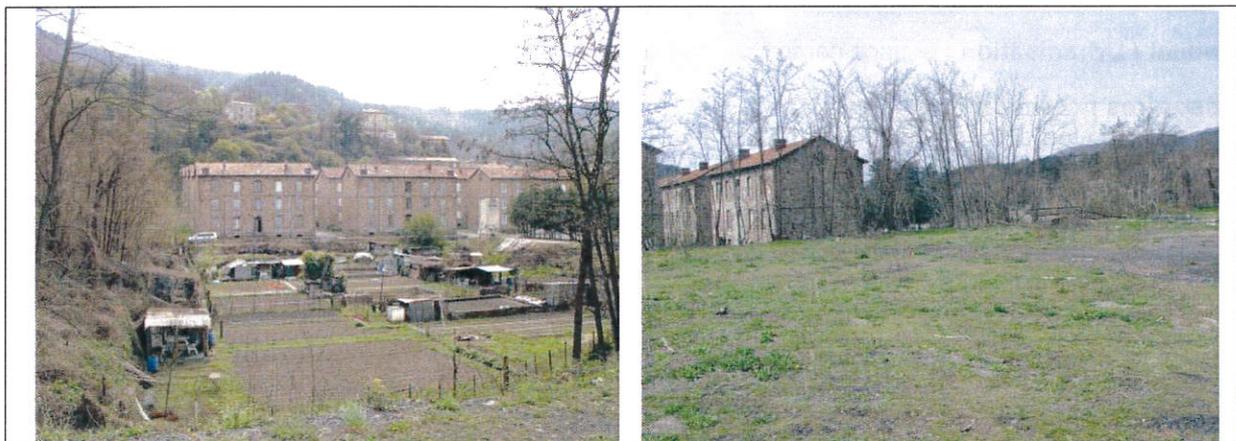
Talus Sud du dépôt près de la Cité Borie

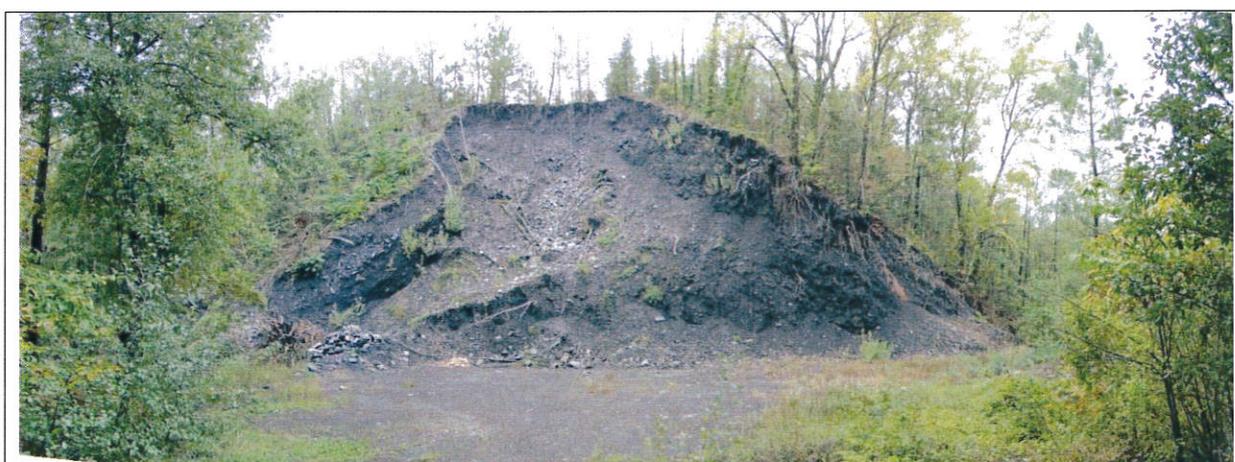
Stabilité : front de l'emprunt ébouloux, glissements, talus, chute d'arbres.

Emprunt ébouleux sur le flanc Sud-Est en bord de piste DFCI

- 1) Surveillance / intervention rapide en cas d'incendie de forêt ou d'écobuage, recherche / traitement points chauds décelés.
- 2) Sécurisation de la zone d'emprunt (butée de terres inertes ou remodelage, clôture efficace et balisage) ou réglementation de l'exploitation (tranches descendantes).

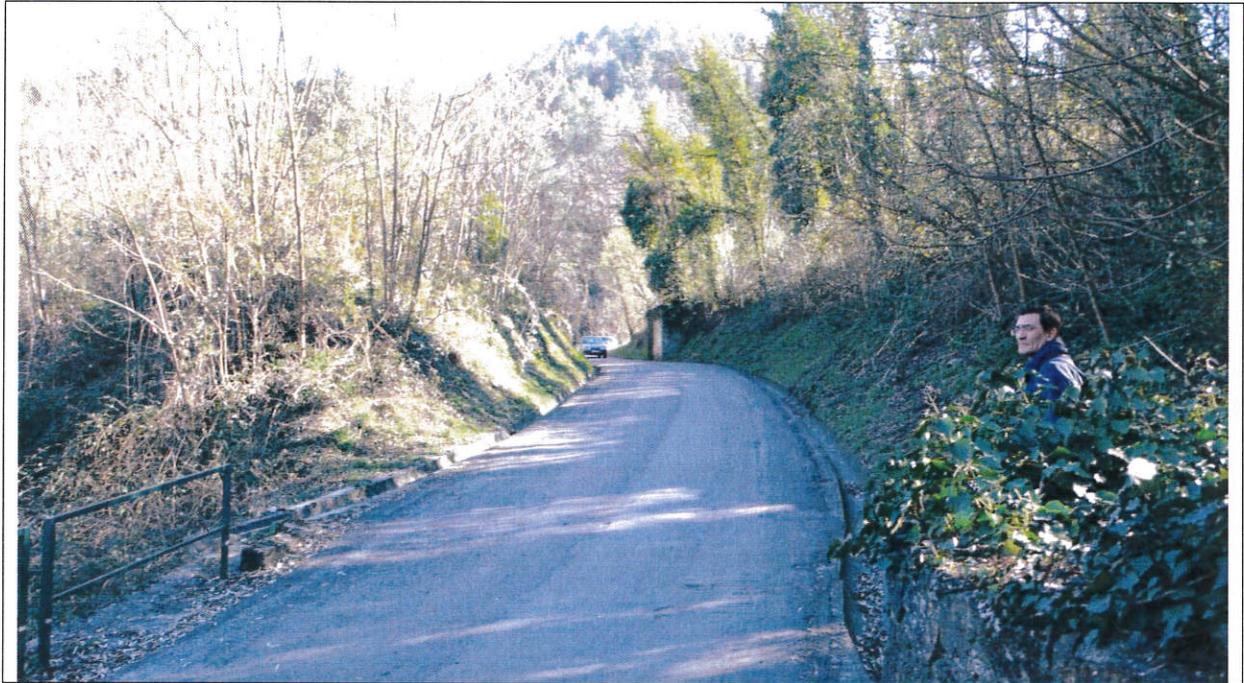
Entaille de la plate-forme de schistes noirs par la route d'accès

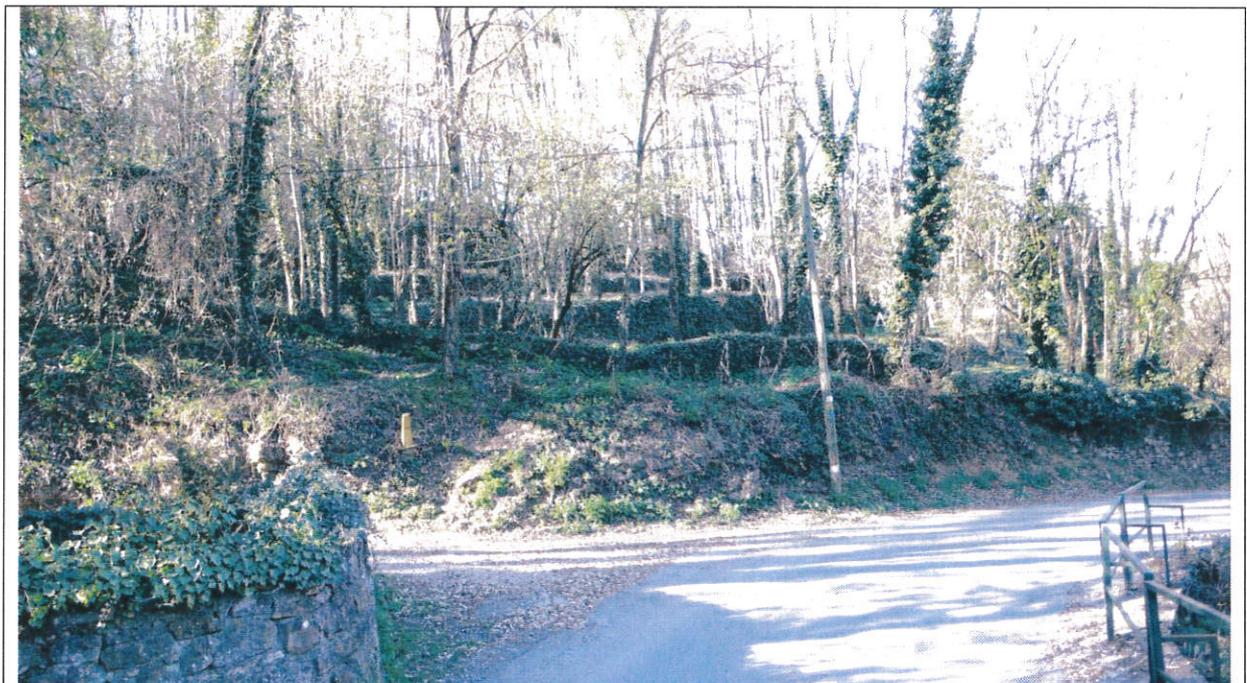
Dépôts superficiels de cendres volantes de centrale sur la butte en rive gauche du ravin de David

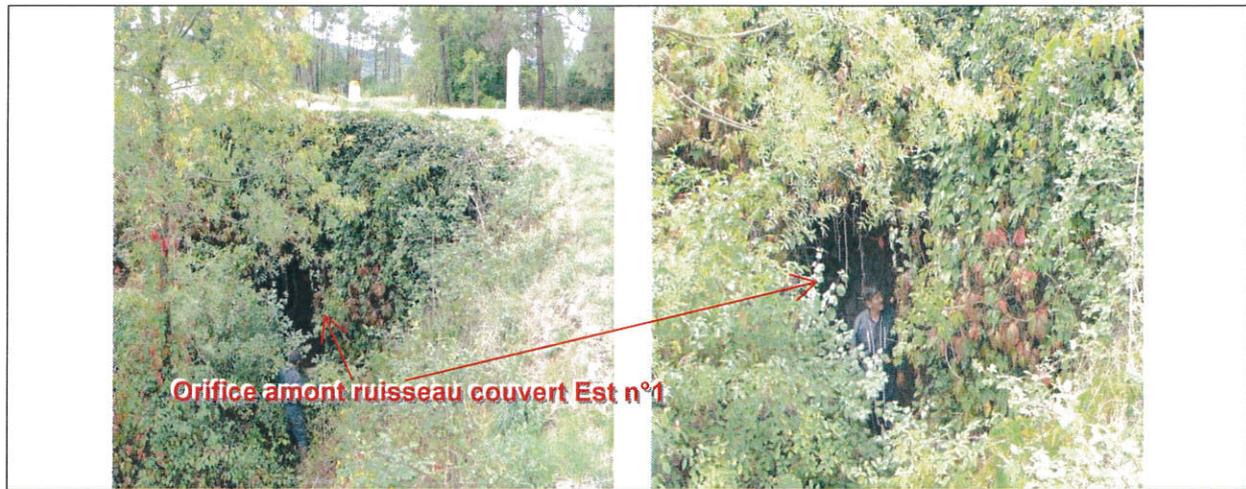
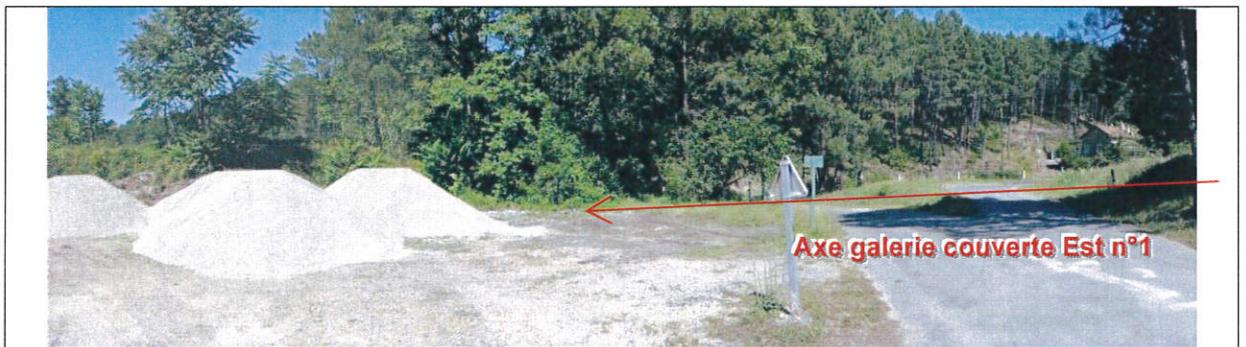
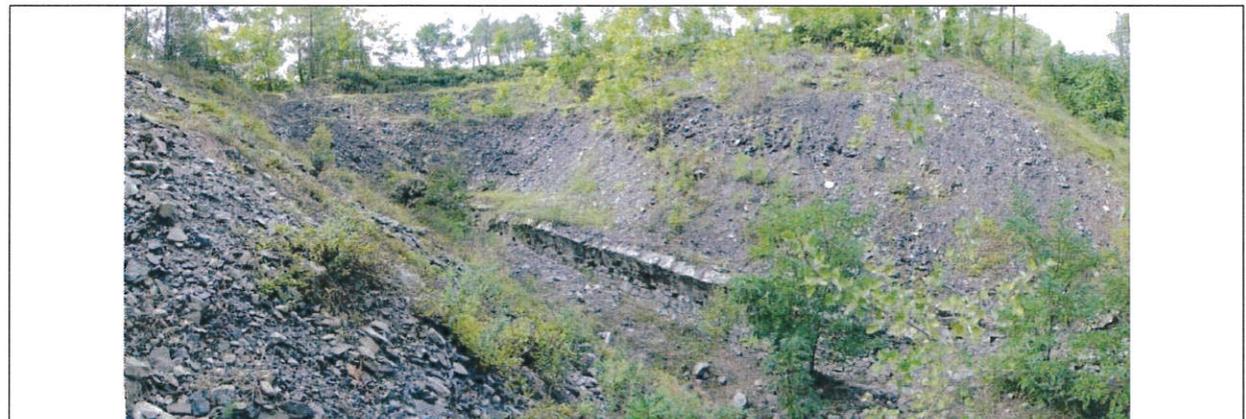
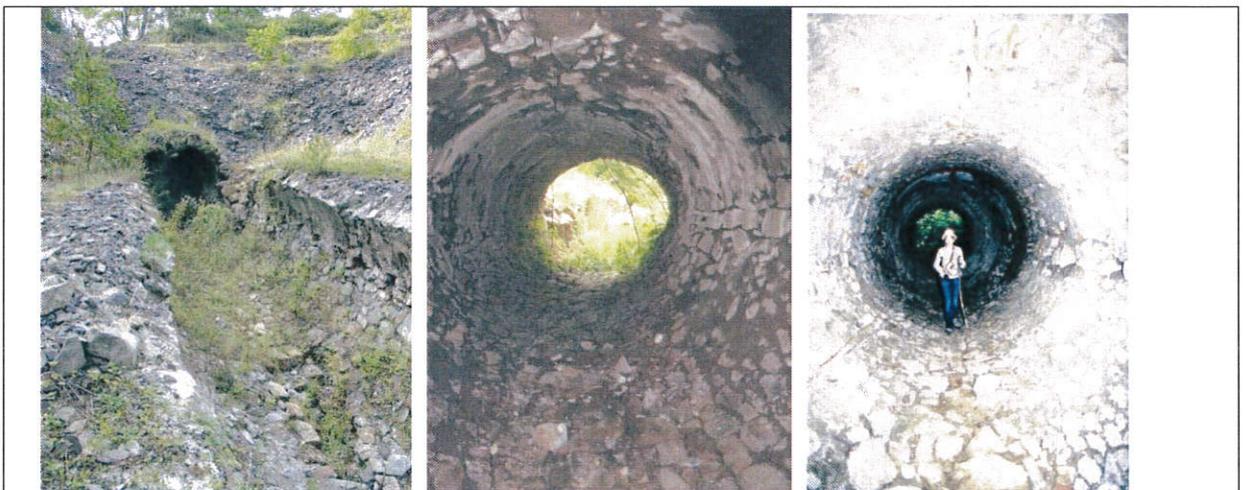
La voûte de la galerie couverte Est n°1 a été en partie détruite à l'aval par mesure de sécurité sur 50 m de longueur (travaux ONF), le terril à son aplomb évacué et remodelé pour laisser le ruisseau en aérien. Il subsiste une centaine de mètres de galerie pour le passage sous chaussée (section circulaire, état dégradé, voûte poinçonnée).

Ruisseau couvert Est n°1, partie aval mise en aérien, partie amont sous chaussée

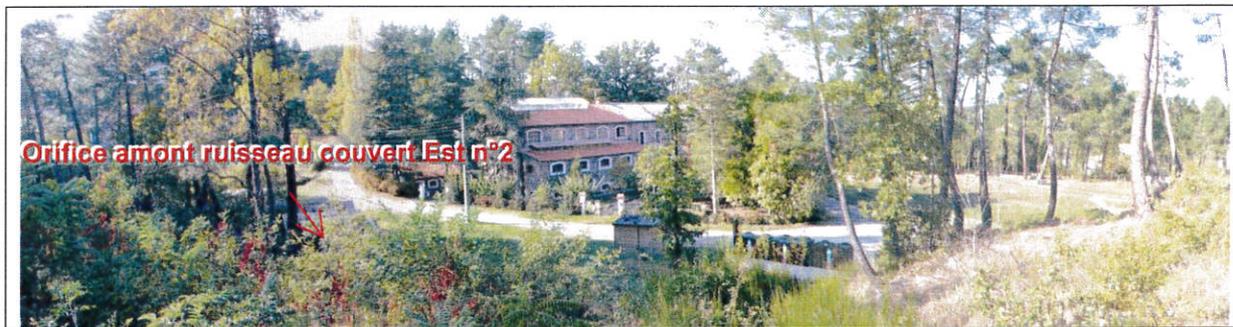
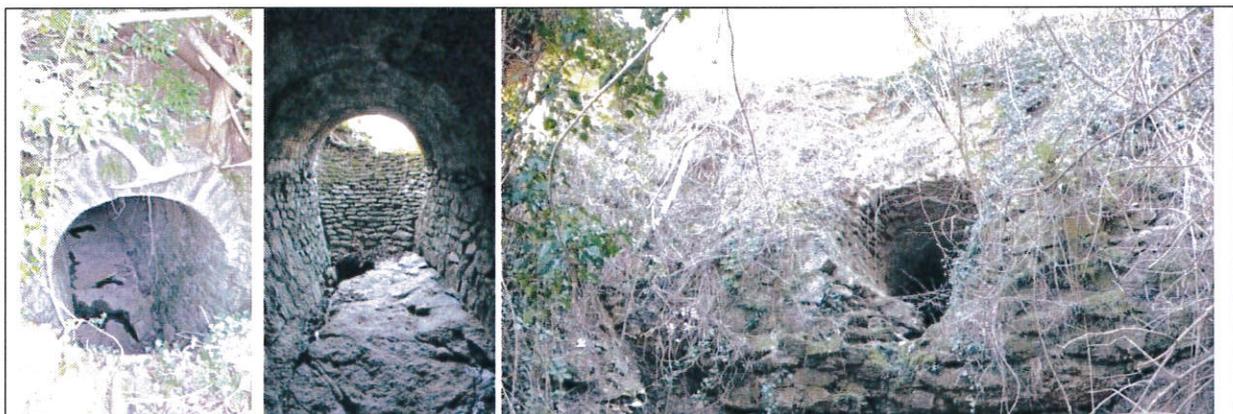
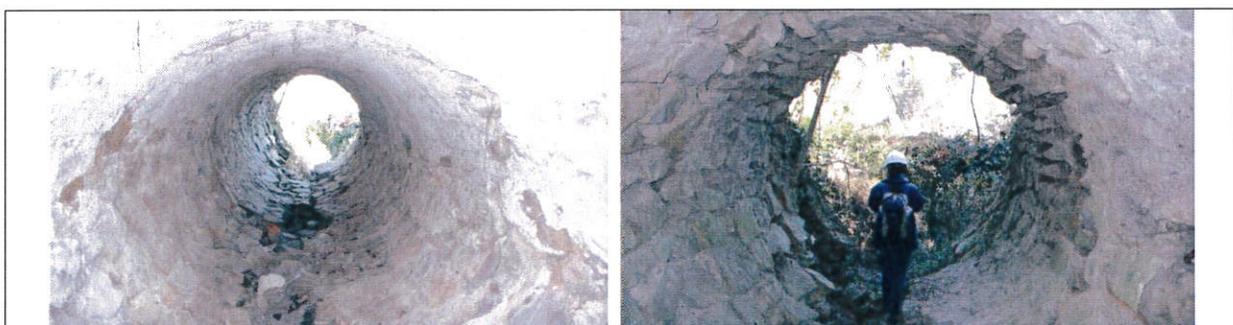
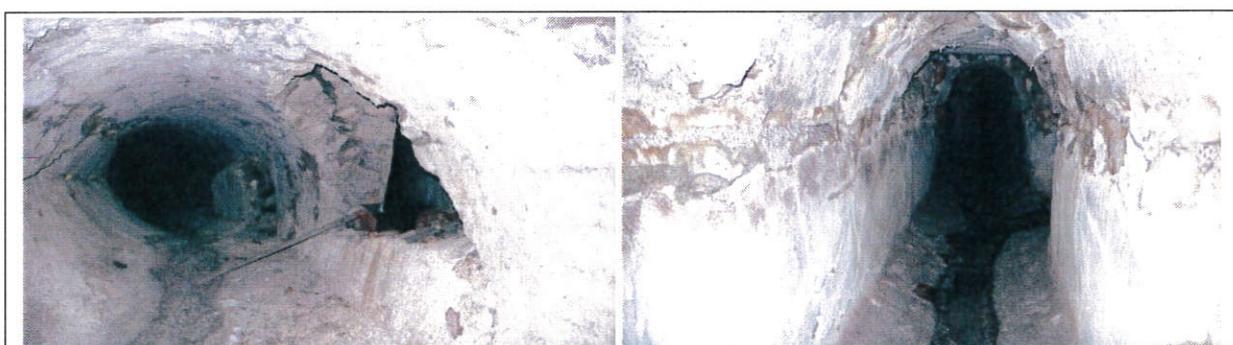
La galerie couverte Est n°2 a son entrée à l'aval d'un ruisseau canalisé ; elle est en assez bon à l'exception de la section proche de l'orifice aval. Plusieurs petites galeries latérales d'écoulement des eaux (environ 1,20 m de hauteur pour 0,80 m de largeur) collectent les eaux pluviales et d'assainissement du centre de loisirs. Des petits fontis se sont produits par le passé sur ce réseau de galeries, des indices d'affaissement sont perceptibles devant le centre de loisirs.

**Ruisseau couvert Est n°2 (puits Varin)
TERRIL N° 56 DE BROUSSES- VARIN**

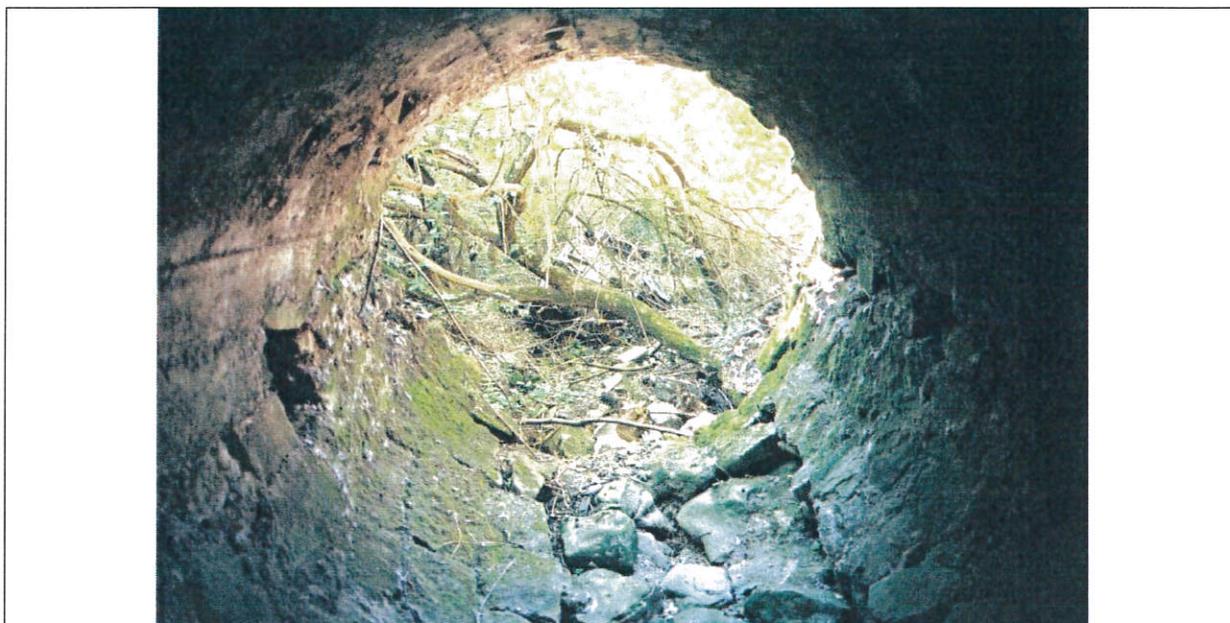
Galerie couverte Ouest : orifice amont entravé par les broussailles

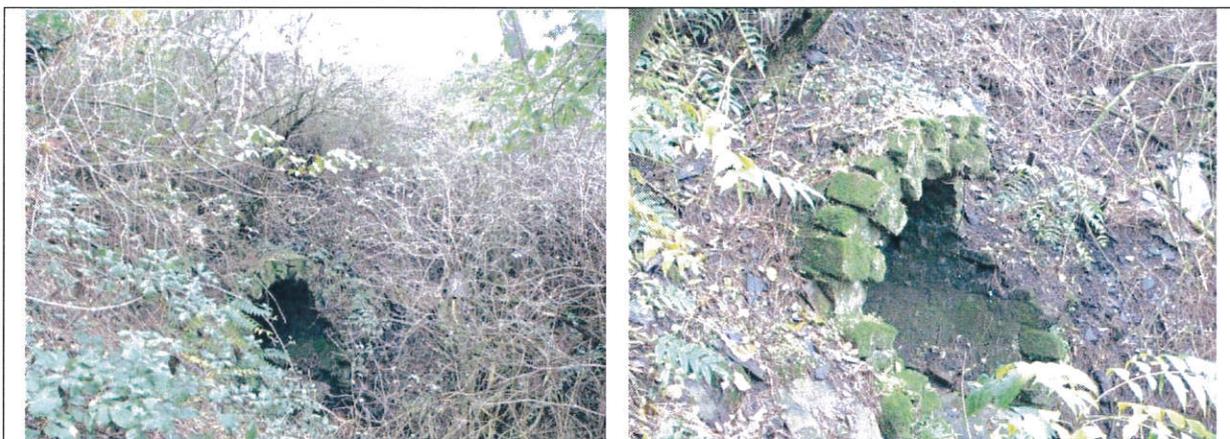
La galerie couverte Ouest (section circulaire, 146 m de longueur) présente un orifice d'entrée en bon état situé dans un passage canalisé encaissé près d'un immeuble, envahi de broussailles. Elle montre une portion dégradée sur une vingtaine de mètres de longueur (voûte poinçonnée et fissurée, sole érodée) au droit de la voirie. L'orifice de sortie est très dégradé (érosion régressive du flanc), dans un thalweg envahi par les broussailles, le talus au droit de l'orifice sert de décharge à partir de la plate-forme (gravats, déchets verts...).

Galerie couverte Ouest : orifice aval, maçonnerie désagrégée par l'érosion régressive, site de décharge

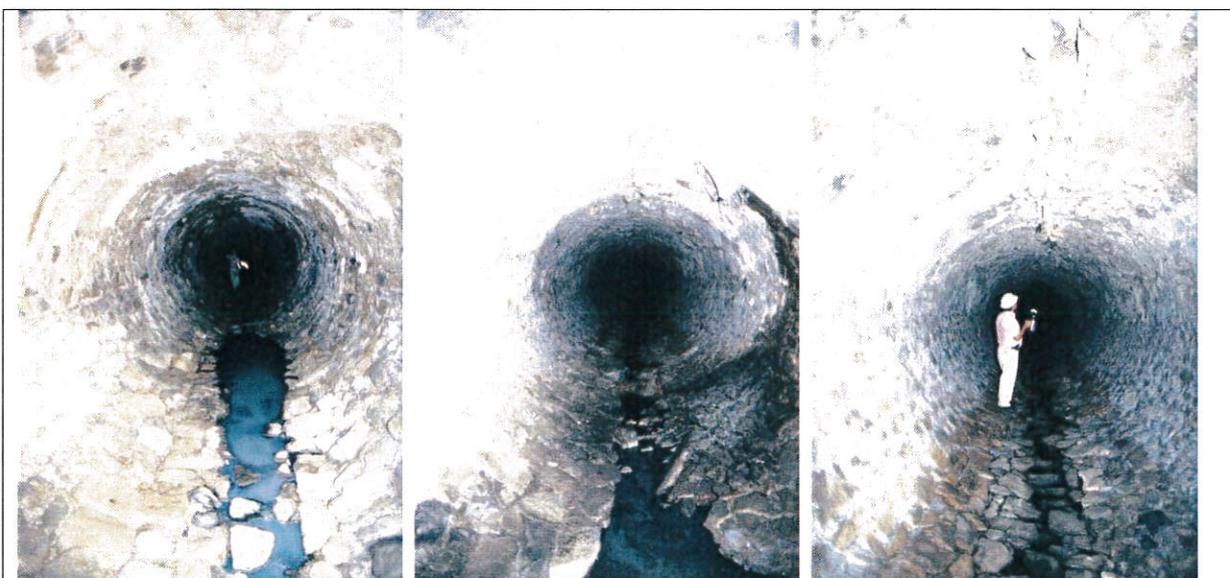
Ruisseau couvert Ouest, maçonnerie dégradé, utilisée pour évacuer les eaux usées

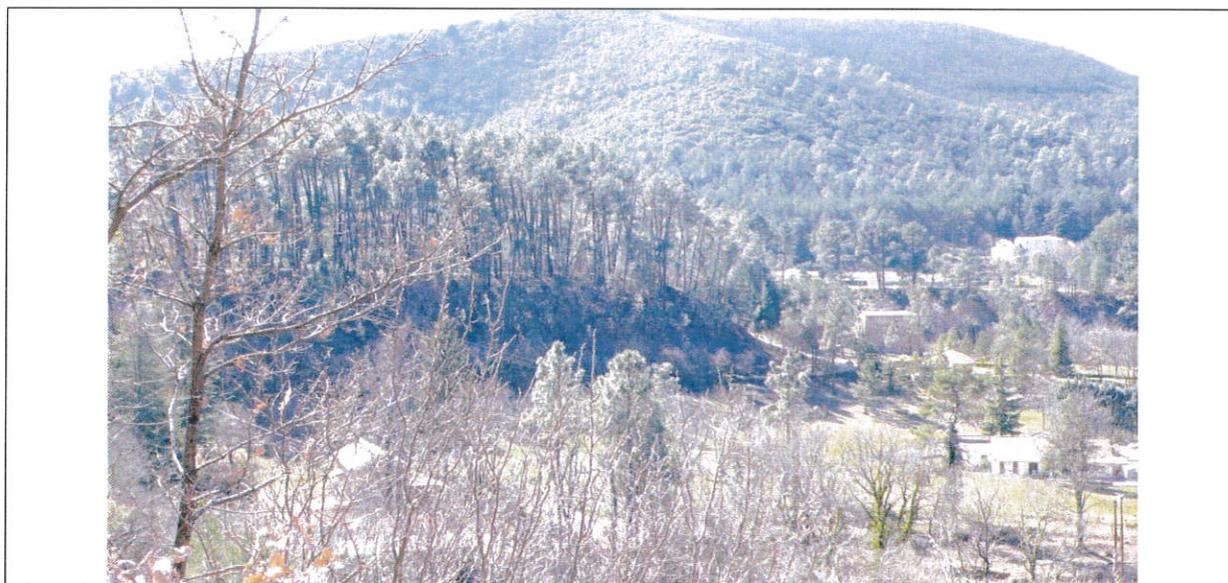
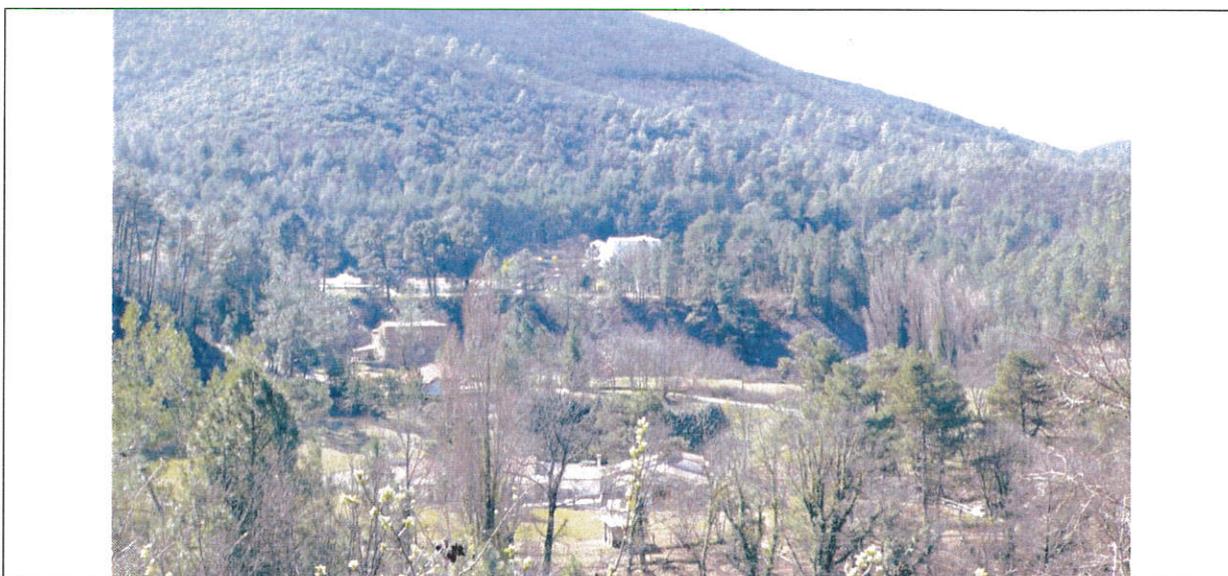
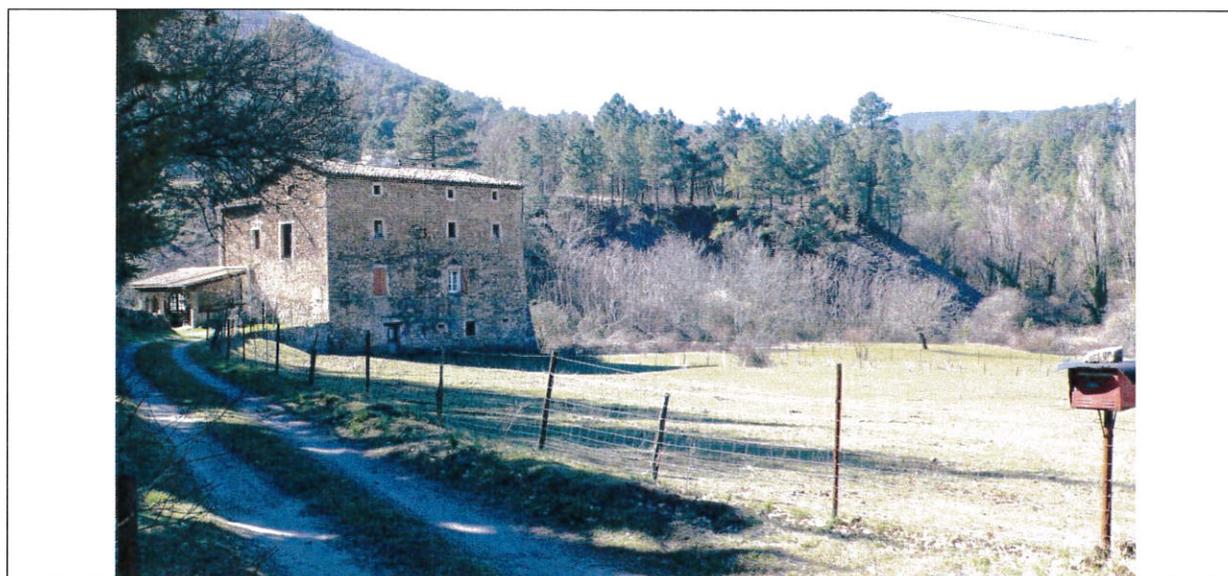
Dépôts Ouest, flancs Nord, talus à l'équilibre de verse

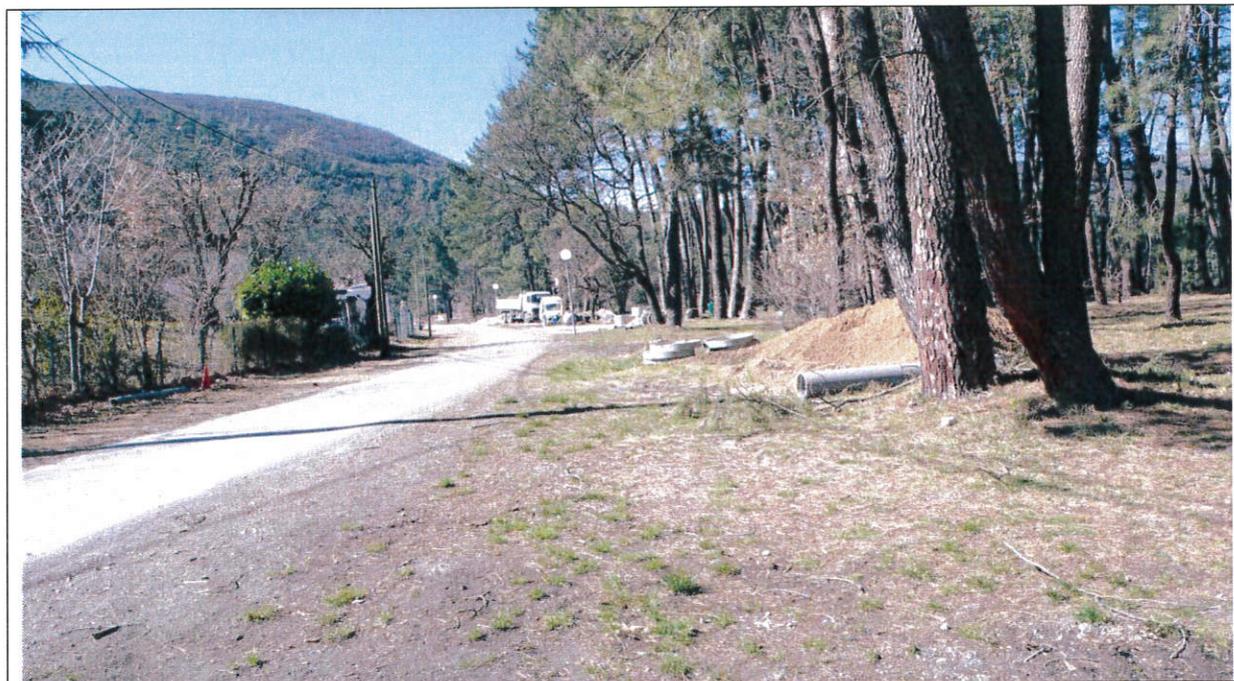
Plate-forme centre, travaux d'assainissements en cours (mars 2008)

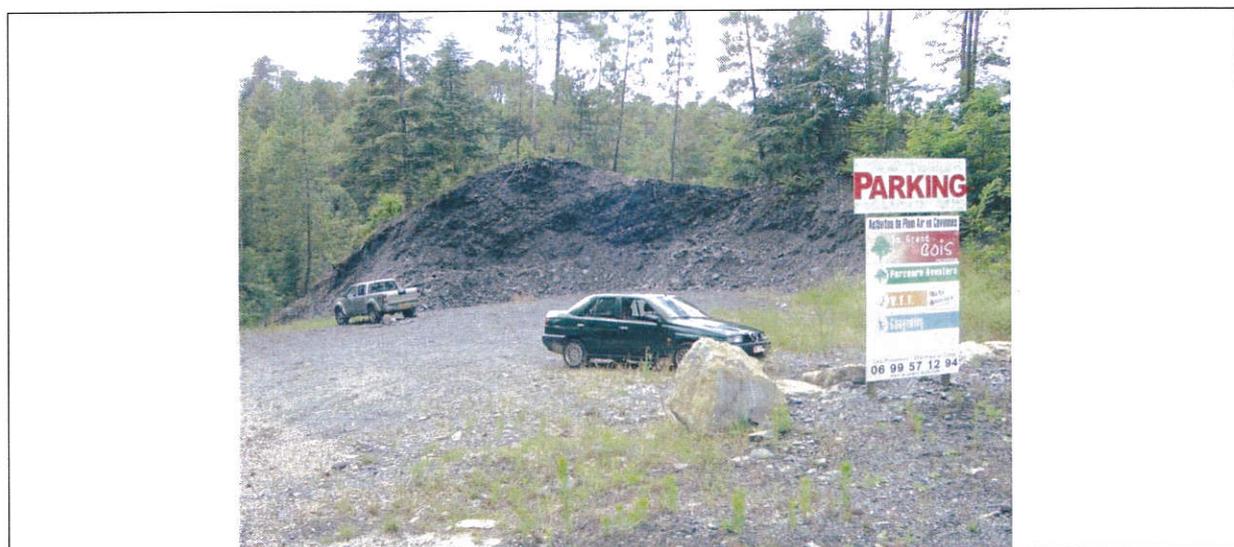
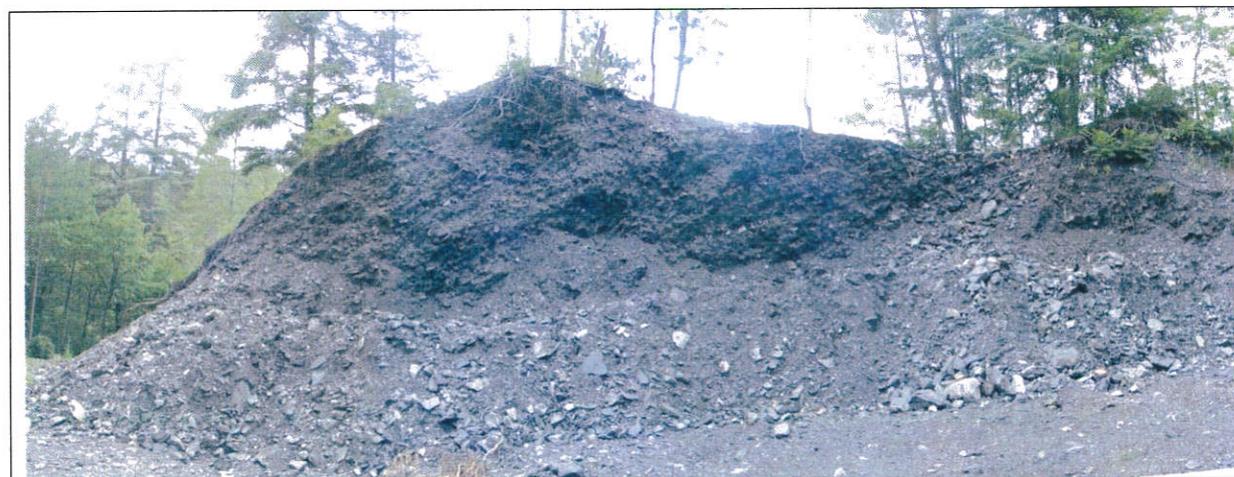
Un emprunt avec fronts éboulés subverticaux de 6 m de hauteur était visible en 2007 à l'extrémité Ouest du dépôt, sur la plate-forme près du parking du terrain d'aventure (partiellement écrêté début 2008).

Emprunt à l'extrémité Ouest de la plate-forme, front éboulé (2007)

- 1) Surveillance en cas d'incendie de forêt ou de feu externe, recherche / traitement points chauds
- 2) Arrêté municipal rappelant la sensibilité du site et l'interdiction des feux directs sur le dépôt et ses flancs, ne plus utiliser les flancs du terril comme décharge de déchets verts (risque inflammation voir risque d'auto-échauffement des matières organique).
- 3) Entretien / réparation des orifices des galeries d'écoulement des eaux, débroussaillage, ne plus déverser de gravats au droit des orifices.
- 4) Réfection / surveillance des galeries d'écoulement des eaux.
- 5) Sécurisation des zones d'emprunt (remodelage ou clôture efficace et balisage) ou exploitation réglementée.

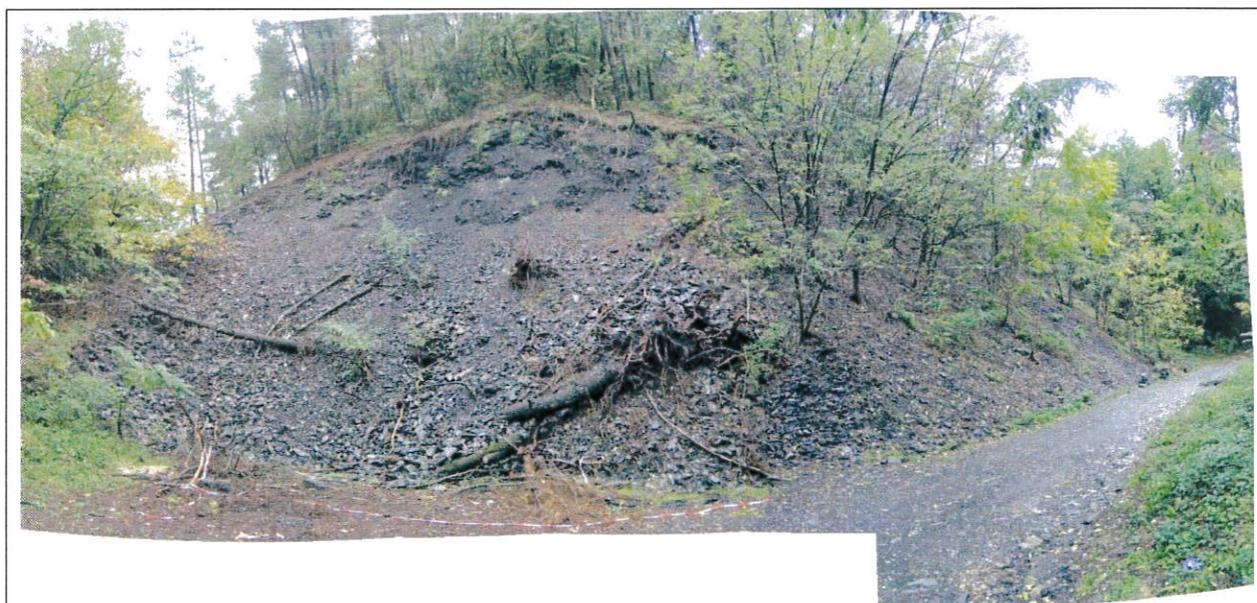
Un dangereux emprunt en bord de piste DFCI déstabilise profondément le flanc Nord avec un front de talus subvertical, érosion régressive, glissements et ravinements superficiels, chute d'arbres etc ...

**Emprunt en bord de piste DFCl, flanc Nord, pied de terril dans l'axe de la tête du vallon
(Vallat des Mines)**

- 1) Surveillance en cas d'incendie, recherche / traitement des points chauds décelés.
- 2) Sécurisation de la zone d'emprunt sauvage (remodelage ou clôture efficace et balisage) ou exploitation réglementée.
- 3) Surveillance de la gestion des eaux en zone amont du thalweg (buses inopérantes).
- 4) Sécurisation de la friche minière (ancienne station de culbutage, trémie...).
