N° 43 : Terril de Clet

Concession : Robiac et Meyrannes (12)

Commune : Meyrannes

TERRIL N°43 DE CLET

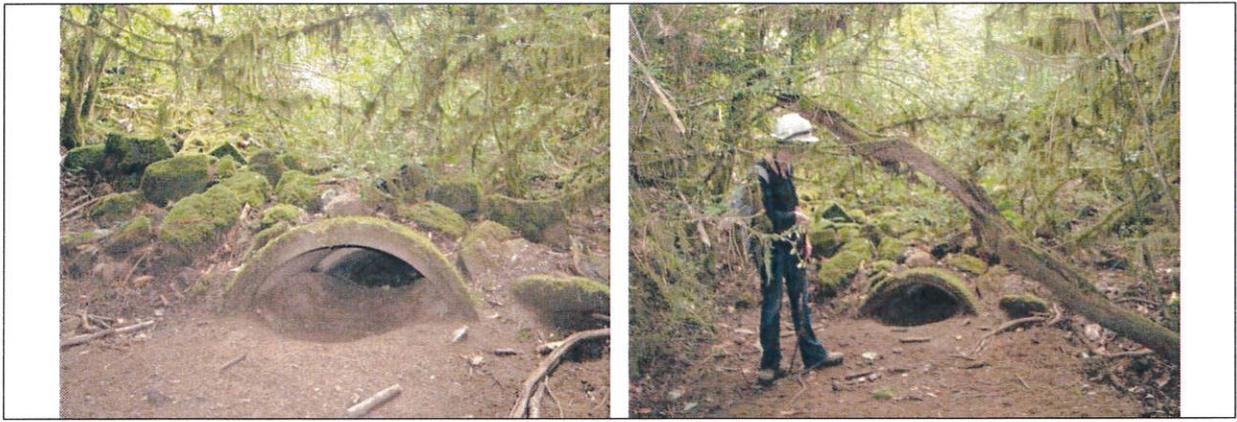
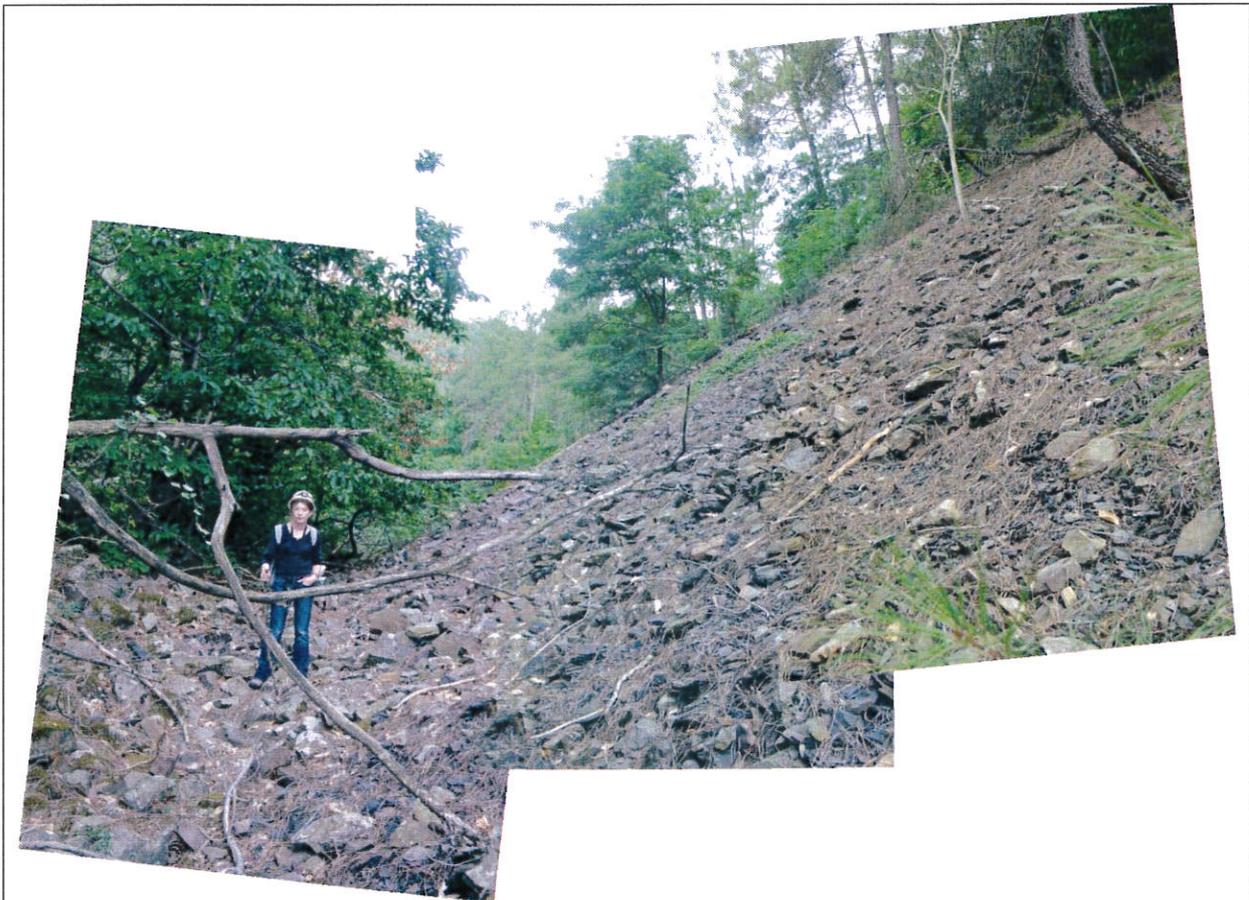
Hydrologie : terril principal en tête de vallon, empiète dans le lit d'un petit thalweg, pose de buses béton pour canaliser les eaux vers l'aval, buses aujourd'hui enterrées et inopérantes. Ces buses seraient connectées au ruisseau couvert de Chalmeton dans le ravin aval dont l'orifice amont est invisible.

Pied du grand terril conique empiétant sur le vallon, anciennes buses inopérantes, ensablées

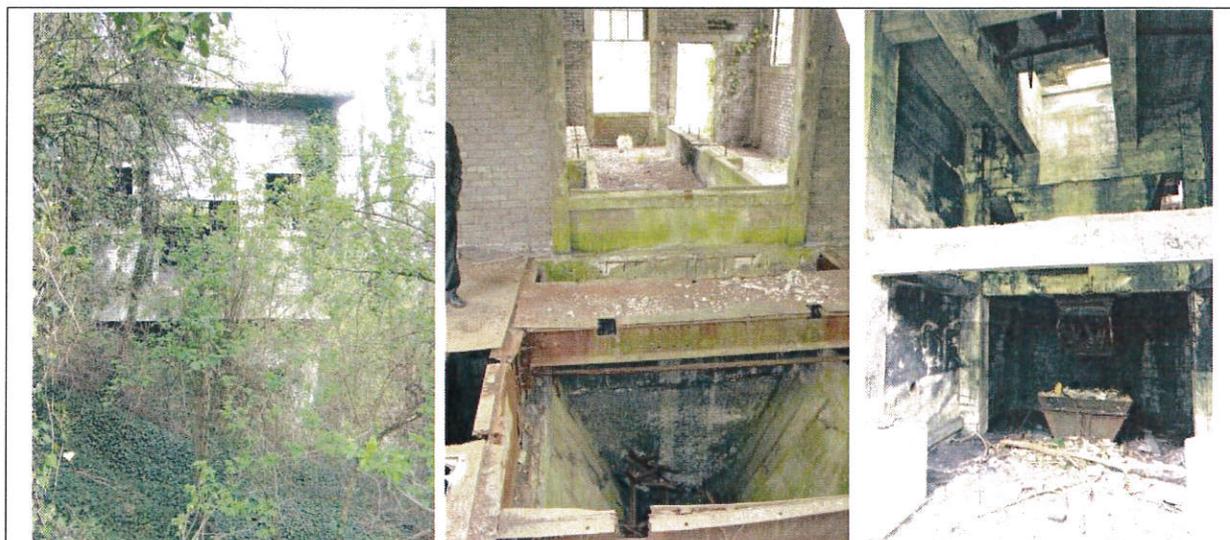
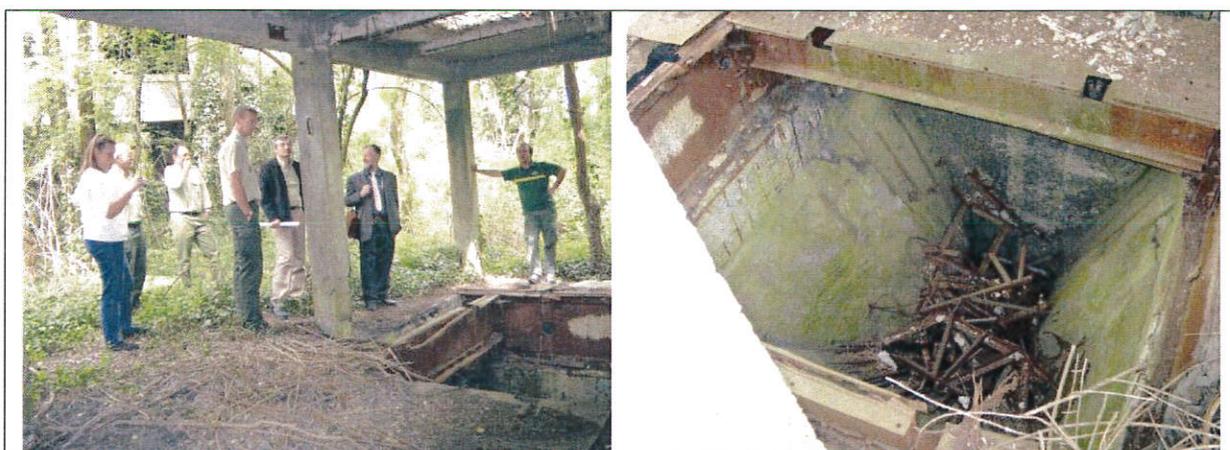
Ancien bâtiment de mise à terril (culbutage), friche minière dangereuse (trémies ouvertes)
