# SIVU des Ruisseaux Couverts pour l'Activité Minière en Cévennes

Présentation à Molières-sur-Cèze le 18/09/2025

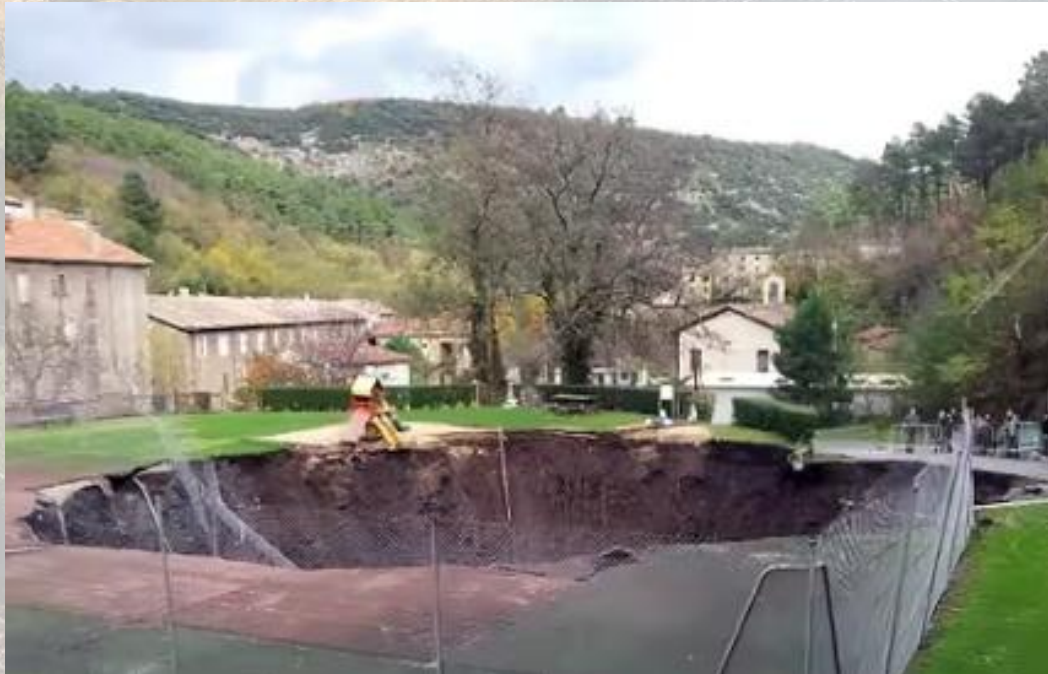
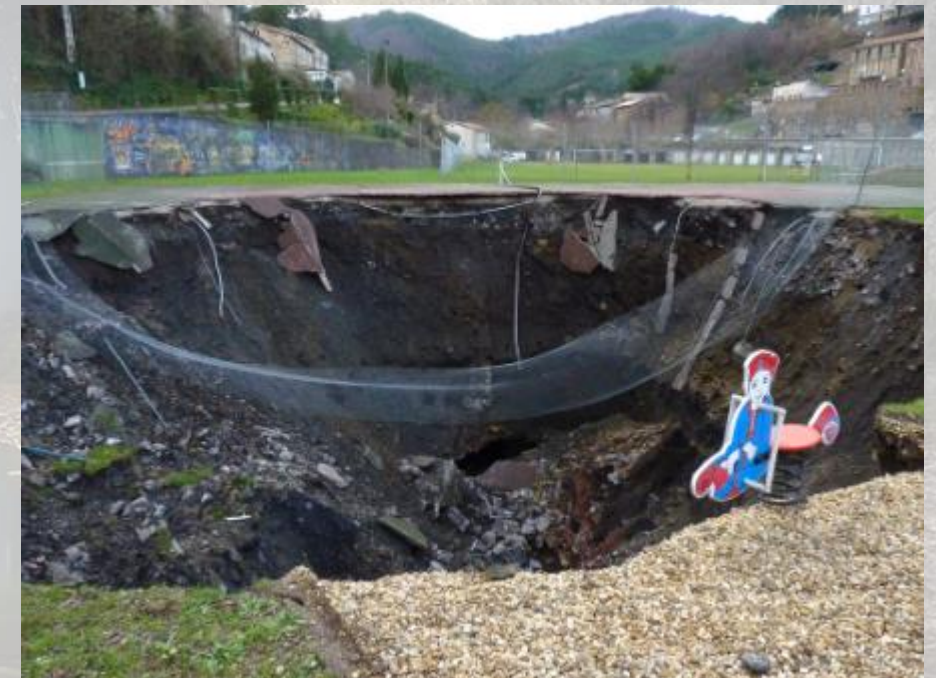
- Effondrement du Rieusset en plein cœur de Rochessadoule le 29/10/2012  
=> Cratère de 20m de diamètre et 8m de profondeur, terrain de tennis et aire de jeux engloutis, quartier Pialet privé d'accès

- Travaux d'urgence à Rochessadoules (2013) :
  - ⇒ 500.000€ financés par l'Etat, la Région, la commune pour la réparation de l'ouvrage
  - ⇒ 90.000€ apportés par la CC de Cèze-Cévennes pour rétablir l'accès au quartier Pialet
- Étude Ecole des Mines d'Alès (2015)
  - ⇒ Développement d'une méthode de hiérarchisation des travaux de confortement des ruisseaux couverts prenant en compte les enjeux du territoire et les risques associés
- Expertise ministérielle CGEDD (2016)
  - ⇒ Mission d'étude sur les possibilités d'apporter un appui financier
  - ⇒ Décision de créer un SIVU porteur d'un projet de PEP/PAPI

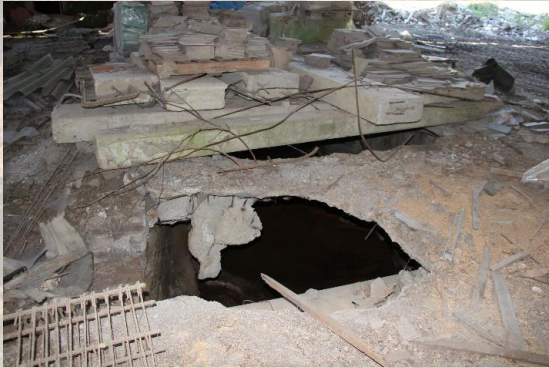
- Effondrement du RC Forges sous une usine de Bessèges en 2014  
=> Inondation de l'usine

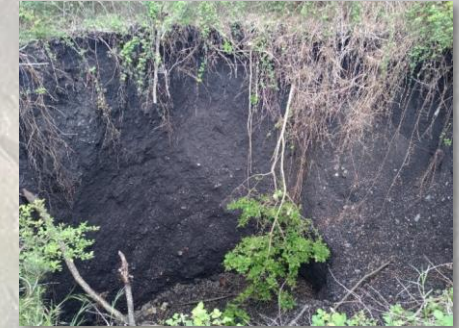
- Effondrement du Pisani sous un terril, Le Martinet, avril 2018 puis 2025

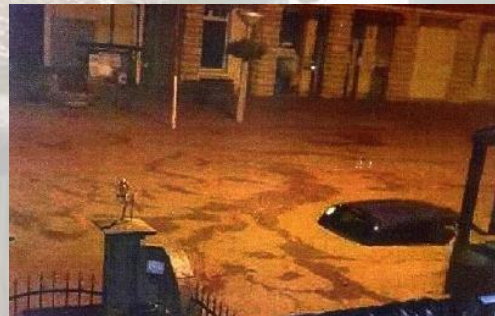
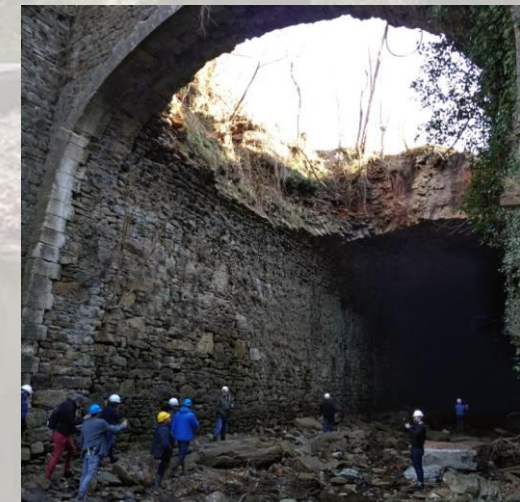
- Effondrement du Chalmeton à Molières en sept. 2014  
=> Inondation du village  
=> Parking mairie englouti

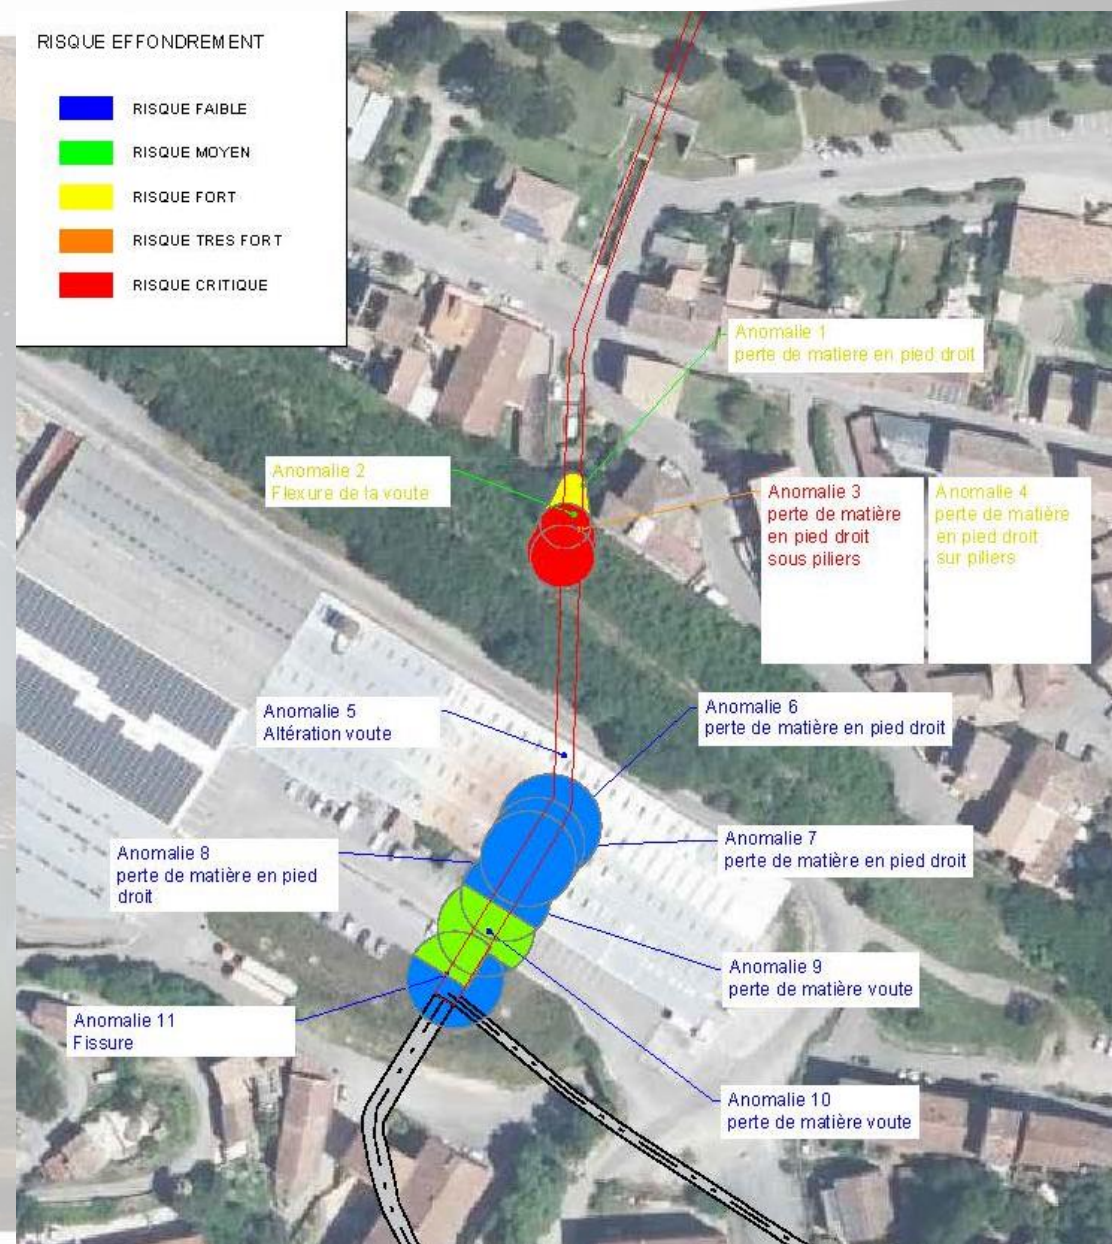
# Chalmeton aval

- Eboulement en piédroit rive gauche, sous bâti à faible couverture ;
- Poutrelles métalliques corrodées, supportant tuiles, et chambre latérale, à proximité bâti sous faible couverture

L'ouvrage montre un seul secteur avec des altérations graves pouvant conduire à un effondrement. Il s'agit du linéaire occupé par un pont cadre en béton sur 15 ml. Sur ce linéaire s'accumulent plusieurs anomalies importantes :

- Flexion de la voûte qui est manifestement sous dimensionnée par rapport à la largeur totale du ruisseau
- Dislocation de piliers situés en limite gauche de la dalle. Ces piliers ont été probablement posés en renforts pour le soutènement de la dalle. Ils sont manifestement sous dimensionnés et se brisent sous le poids de la dalle ;
- Pertes de matière sur les piédroits et sous les piliers liés aux effets d'abrasion des flots.

**Eboulement en piédroit rive gauche (vers PM 98), sous bâti à faible couverture ;  
Poutrelles métalliques corrodées, supportant tuiles, et chambre latérale (vers PM 85 et cf. photos page 6 annexe V), à proximité bâti sous faible couverture**

**L'ouvrage montre en aval un seul secteur avec des altérations graves pouvant conduire à un effondrement. Il s'agit du linéaire occupé par un pont cadre en béton entre PM 117 et PM 132 soit sur 15 ml. Sur ce linéaire s'accumulent plusieurs anomalies importantes :  
flexion de la voûte qui est manifestement sous dimensionnée par rapport à la largeur totale du ruisseau ;**

**dislocation de piliers situés en limite gauche de la dalle. Ces piliers qui ont été probablement posés en renforts pour le soutènement de la dalle. Ils sont manifestement sous dimensionnés et se brisent en tête sous le poids de la dalle ;**

**Pertes de matière sur les piédroits et sous les piliers liés aux effets d'abrasion des flots.**

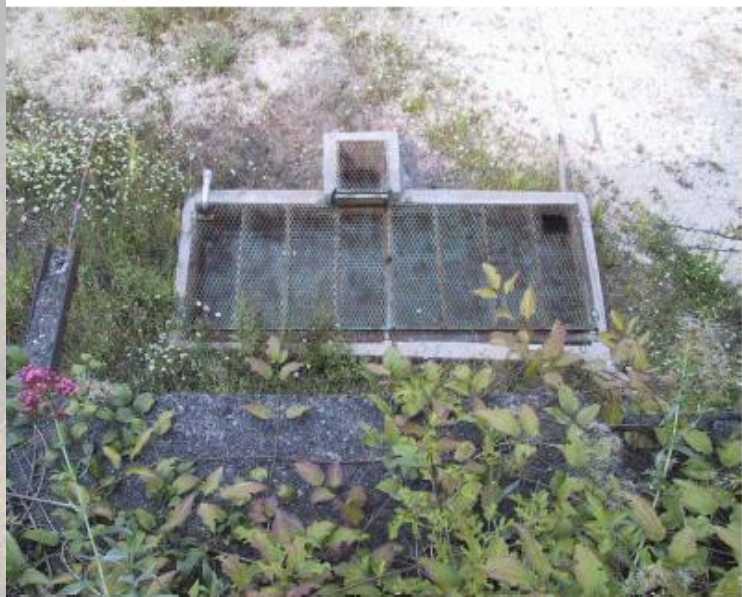
Grille de la ré injection des eaux des galeries de Silhol.

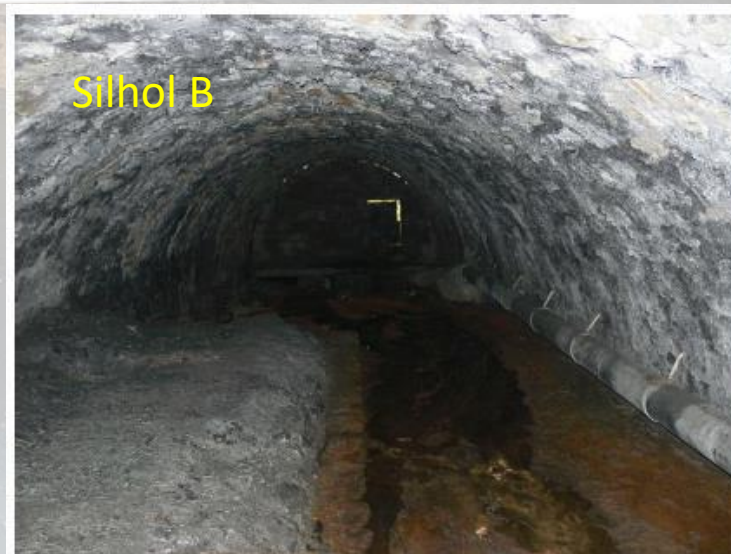
Intérieur du tunnel,

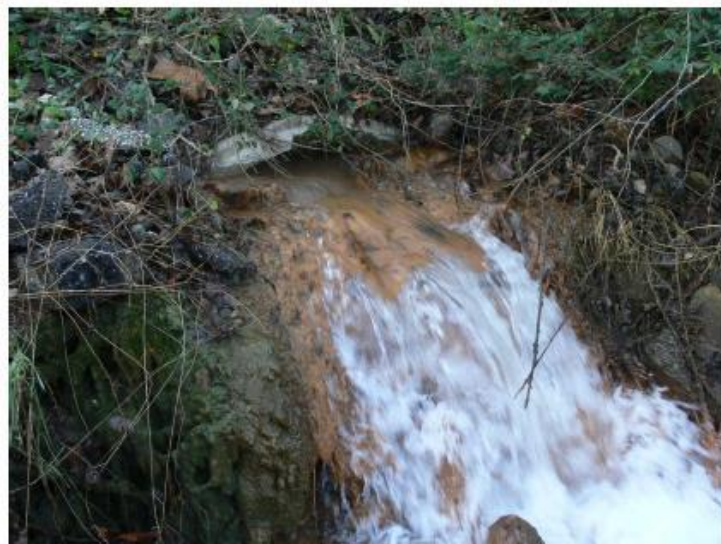
Les caves de plusieurs habitations de Molières-sur-Cèze ont été inondées durablement. Des investigations ont été réalisées par la mairie et le SIVU, qui ont constaté que l'écoulement ne se faisait plus (ou très peu) dans la Cèze en sortie du tunnel de Silhol B, alors que les eaux d'exhaure sortaient de la galerie Silhol A avec un débit important, que semblait ne pas prendre en totalité la déviation vers le tunnel de Silhol A. Il semble que le tunnel de Silhol B soit bouché au niveau des services techniques municipaux, soit par les dépôts ferrugineux, soit par effondrement, soit par transport de matériaux solides dans un tronçon fortement réduit par les concrétions.

Des tests de déviation ont été opérés au niveau du bassin pour en comprendre le fonctionnement. Il semblerait qu'une des deux canalisations qui dévient les eaux d'exhaure vers le tunnel Silhol A soit également obstruée (totalement ou en partie), ce qui renvoie d'avantage d'eaux d'exhaure vers le tunnel de Silhol B. Par ailleurs, il a été constaté qu'entre deux épisodes pluvieux le Valat de la Coste est la plupart du temps sec à l'amont de sa partie couverte. Par contre, le tunnel de Silhol B continue de recevoir les eaux d'exhaure toute l'année. Les caves ont donc été inondées par celles-ci.

Débouché de Silhol A par une buse presque obturée.

- La totalité des eaux d'exhaure pourrait être envoyée vers le site de l'ancienne centrale à béton via une canalisation de diamètre supérieur à celle qui est actuellement en place, par le tunnel ferroviaire de Silhol A (étude de faisabilité et dimensionnement à réaliser). Le site de la centrale à béton, pour partie propriété de l'Etat et de la Commune, pourrait accueillir une unité de traitement des eaux d'exhaure avant rejet à la Cèze, par le passage sous la RD244 à recalibrer (débouchage ou remplacement). L'ensemble de l'installation hydraulique, en continuité de la galerie de Silhol A, serait alors considérée comme une IHS. Les eaux rejetées seraient traitées.

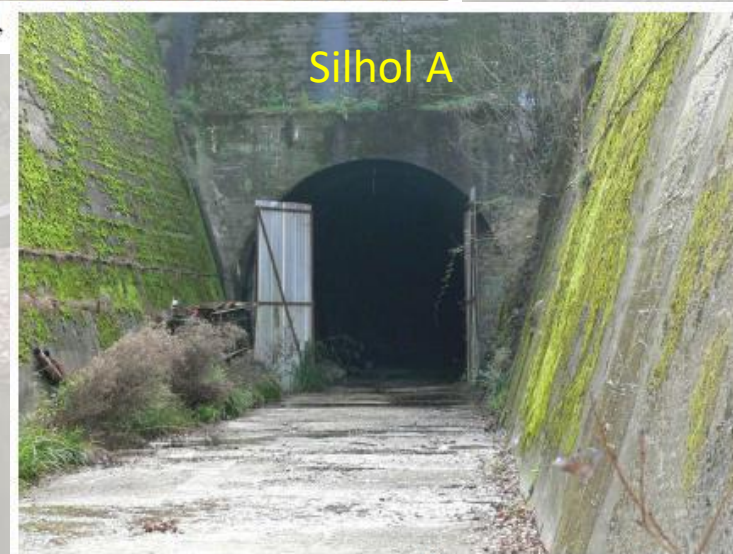
Ancien tunnel ferroviaire utilisé comme conduite.

- Le tunnel de Silhol B n'accueillerait plus que les eaux du valat de la Coste et retrouverait un statut de ruisseau couvert. Il pourrait continuer d'accueillir un trop-plein des eaux d'exhaure pour constituer une sécurité en cas de dysfonctionnement de la canalisation Silhol A, mais uniquement en situation exceptionnelle. Son exutoire vers la Cèze devra nécessairement être débouché, le piquage vers Chalmeton étant une solution non pérenne. Le phénomène d'inondation des caves se résorberait, le valat ayant un débit bien moindre que l'exhaure.

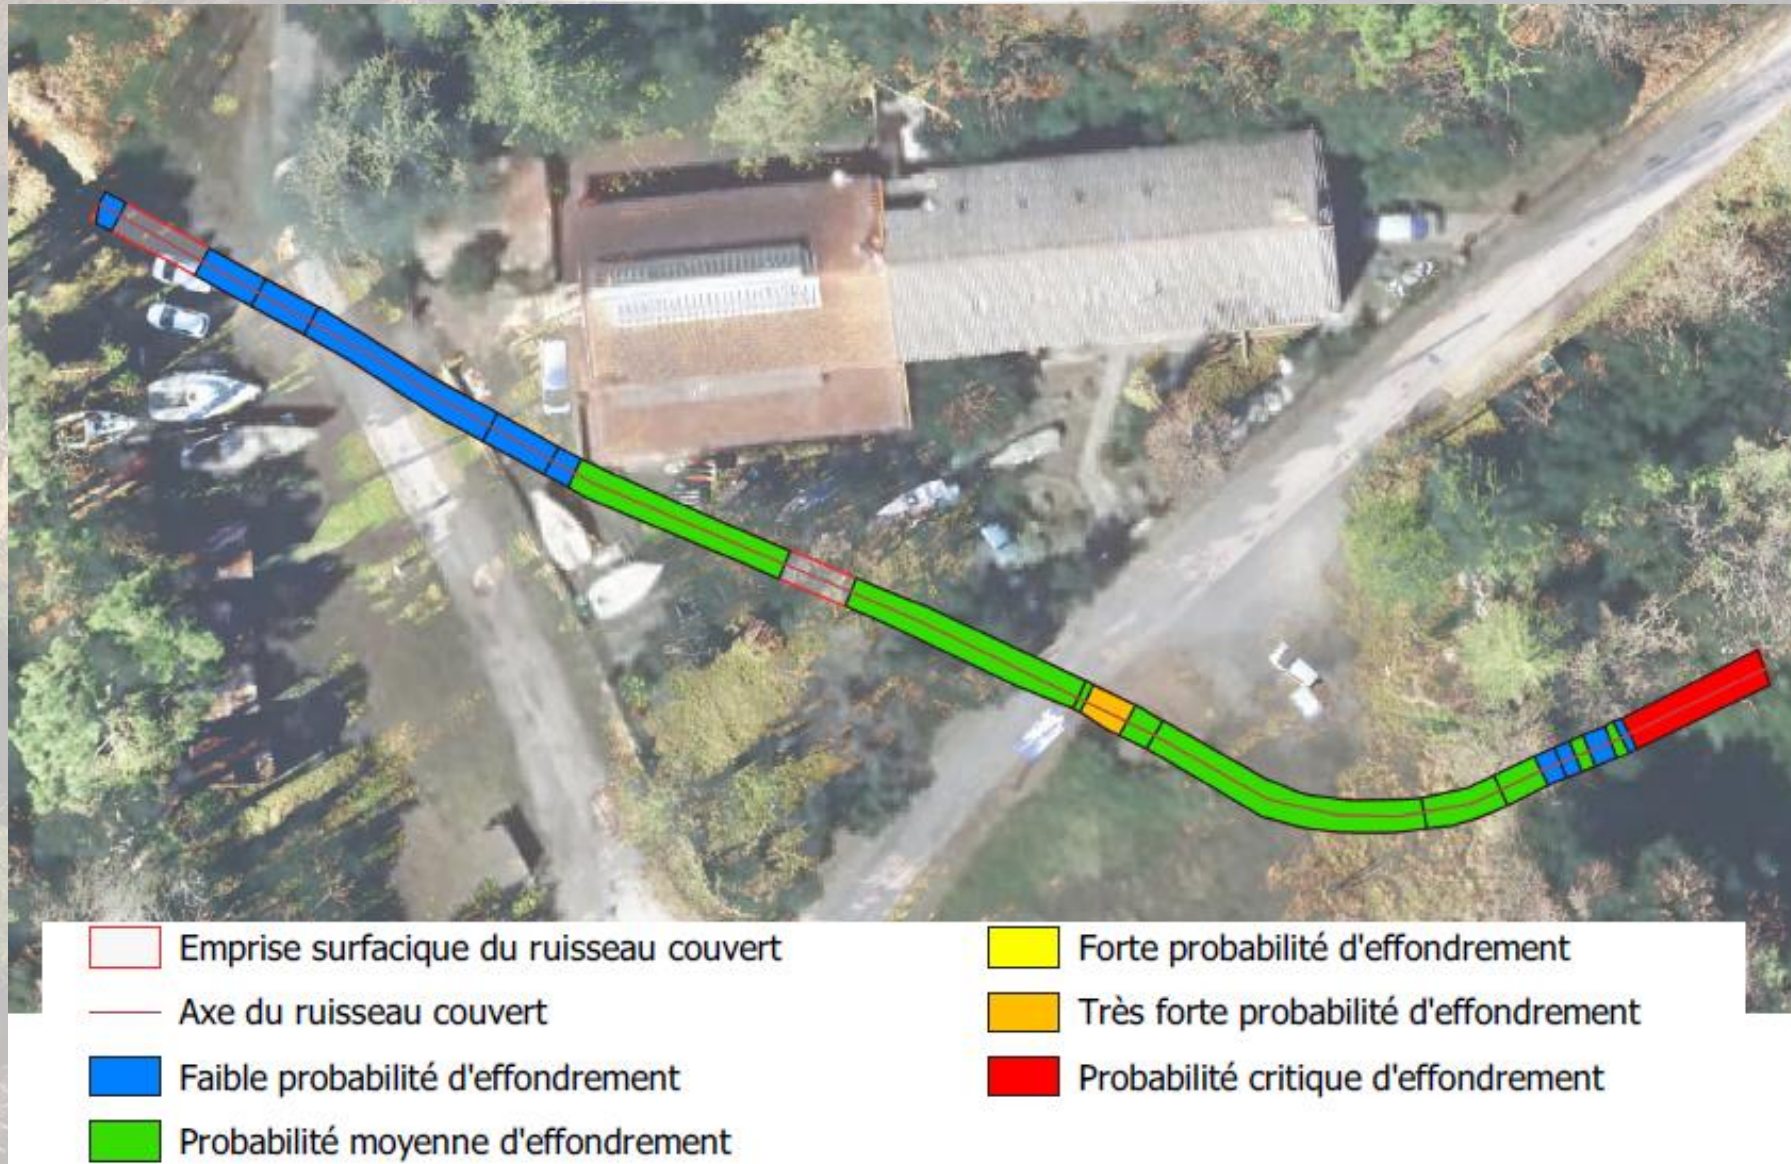
# Brousse-Varin Non-Inventorié

Un effondrement au-dessus de l'ouvrage a été constaté à la mi-août en bordure de route sur un terrain appartenant à l'Etat. Une visite a été organisée le 27/08/2025 en présence de l'ONF, de la Mairie, du SIVU et du bureau d'études ATDX.

A l'intérieur de l'ouvrage, à l'aplomb de cet effondrement, on constate un aplatissement du tunnel entraînant une forte déformation de l'ouvrage et une fissure de plus de 1 centimètre d'ouverture au niveau de la clef de voûte.

Cette déformation a lieu dans une zone qui a été réparée il y a de nombreuses années. Cette réparation avait consisté à recouvrir l'ensemble de la section par du béton.

L'aplatissement de la voûte a entraîné en surface un affaissement du remblai qui recouvre l'ouvrage à cet endroit (épaisseur 4m).

**Les nouvelles mesures effectuées fin août montrent un affaissement de la voûte de 6cm par rapport aux relevés effectués en février 2025**

**Le SIVU a proposé des travaux de consolidation de la zone où s'est produit le fontis, à effectuer en trois étapes :**

- RENFORCEMENT DU TOIT DU RC À SON PASSAGE SOUS LA ROUTE**
- REPROFILAGE DU RADIER ET CONFORTEMENT DES PAREMENTS SUR TOUTE LA LONGUEUR DU RC**
- TRAITEMENT DE LA ZONE PAR COULAGE D'UNE DALLE**

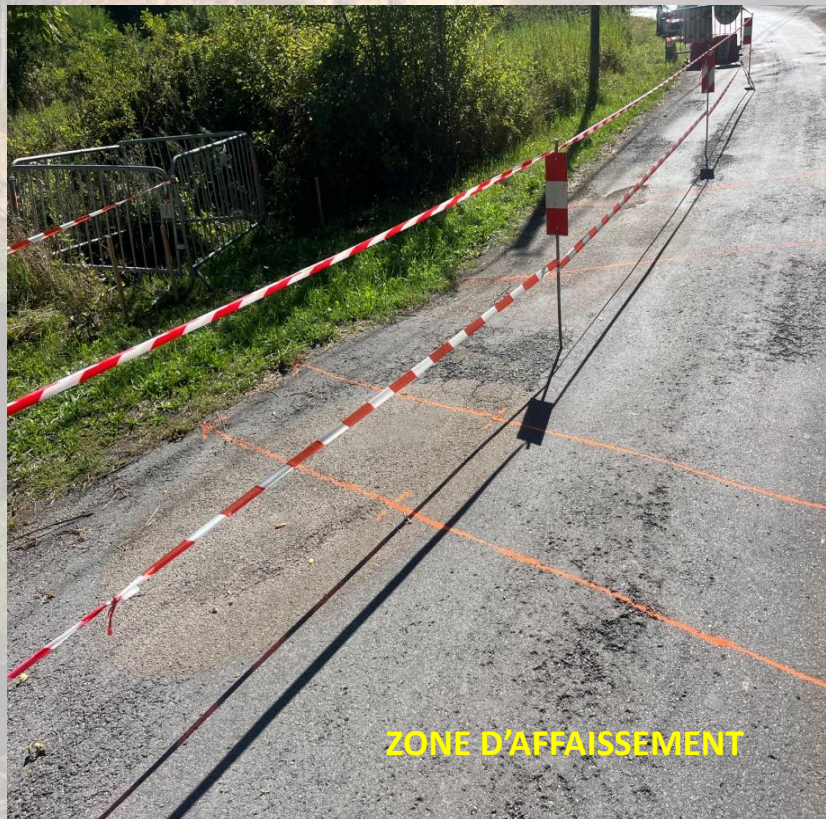
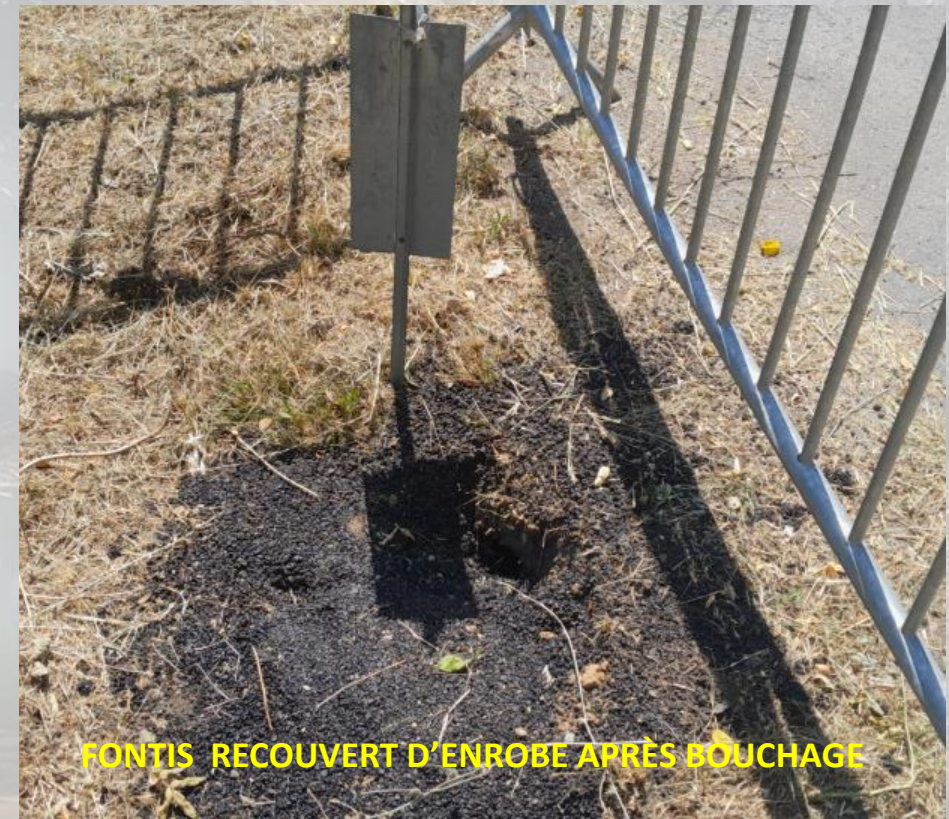
Du fait de la proximité de la route dans la zone d'influence de cet affaissement, il a été décidé de mettre en sécurité cette portion. La mairie a pris un arrêté visant à :

- interdire la circulation des véhicules de plus de 3.5tonnes
- limiter la circulation sur une seule voie et l'éloigner de la zone d'affaissement
