## Fiche communale de synthèse sur les ruisseaux couverts

### Commune de Molières-sur-Cèze

La commune de Molières-sur-Cèze présente 12 ruisseaux couverts sur son territoire. De l'ouest vers l'est, il s'agit des ruisseaux couverts : du tunnel de Brousses Varin Ouest, du tunnel non inventorié de Brousse Varin, du tunnel de Brousse Varin Est, du terril 52 n°1, du terril 52 n°2, du cimetière, de Molières Silhol A, de Molières Silhol B, de la galerie de Molières Chalmeton, du tunnel de la maison de retraite n°3, du tunnel de la maison de retraite n°1 et du tunnel de la maison de retraite n°2.

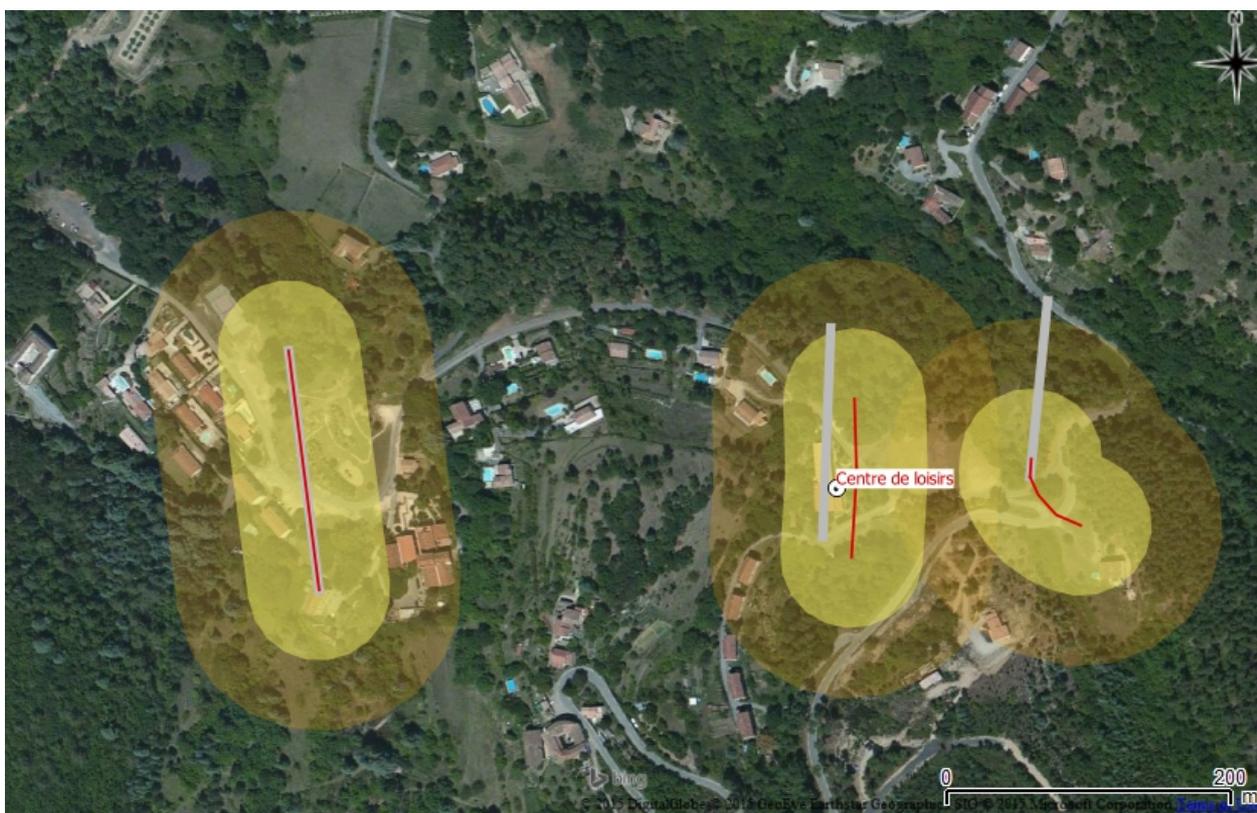
De l'ouest vers l'est, les ruisseaux couverts : du tunnel de Brousses Varin Ouest, du tunnel non inventorié de Brousse Varin, du tunnel de Brousse Varin Est

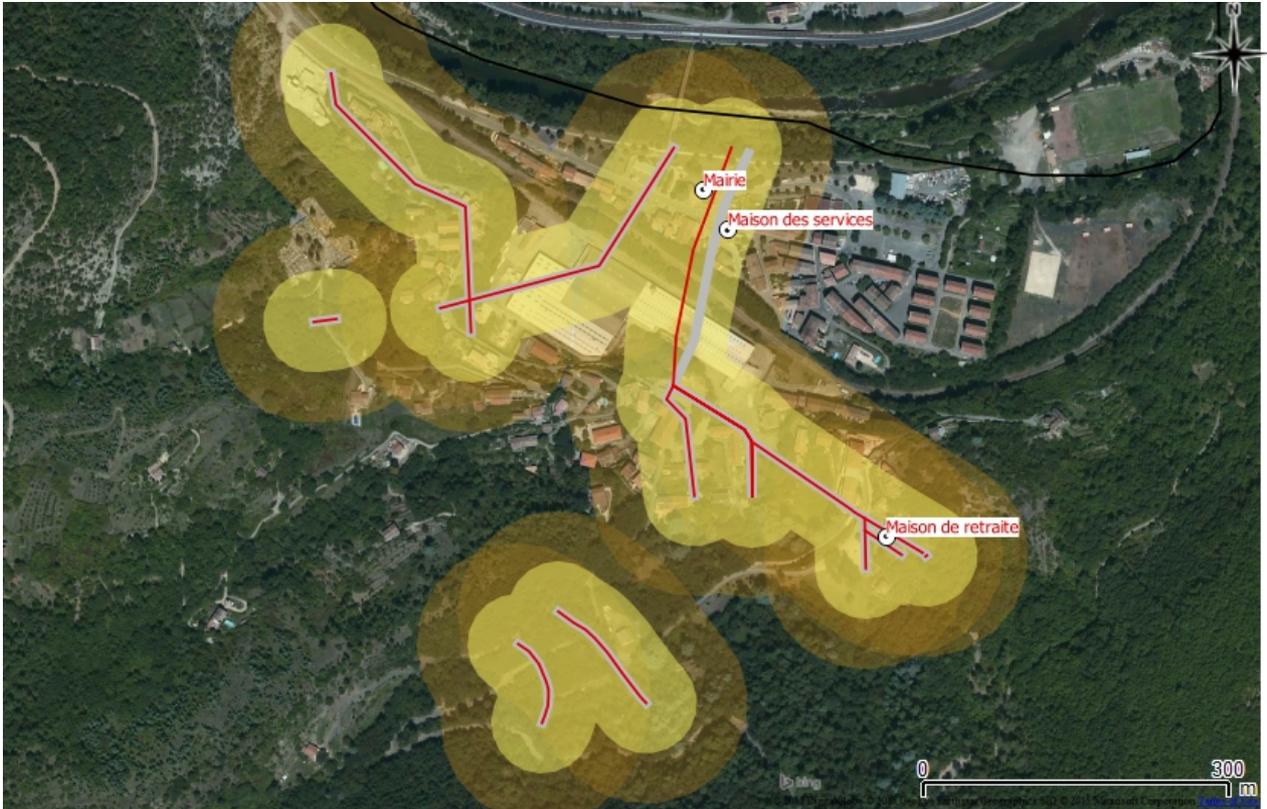
De nord vers le sud, les ruisseaux couverts : de Molières Silhol A, de Molières Silhol B, du cimetière, de la galerie de Molières Chalmeton, du tunnel de la maison de retraite n°3, du tunnel de la maison de retraite n°1, du tunnel de la maison de retraite n°2, du terri 52 n°1, du terri 52 n°2

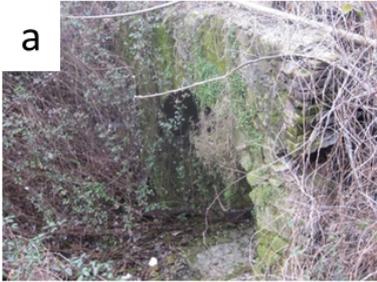
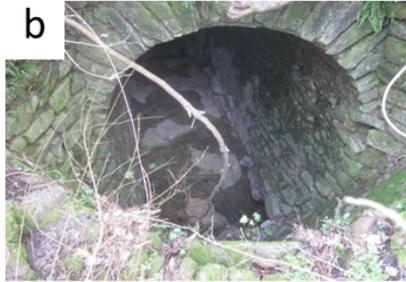
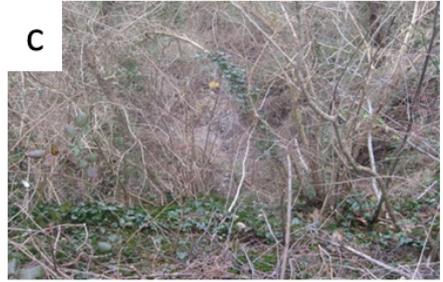
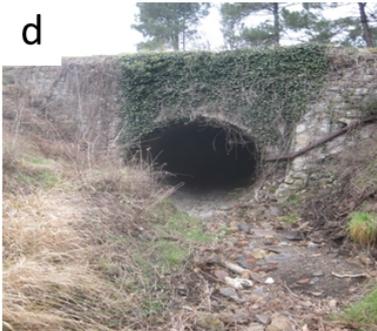
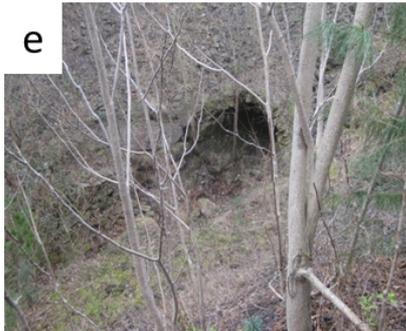
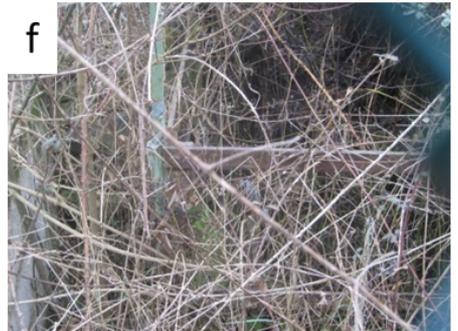
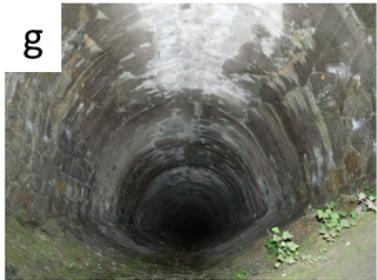
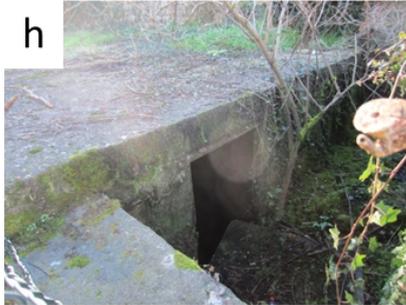
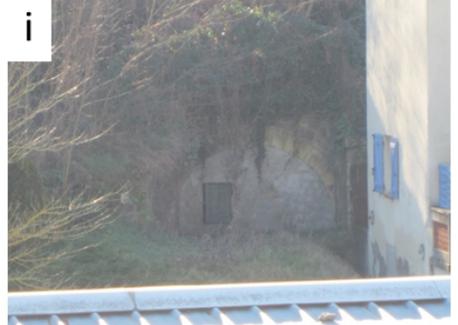
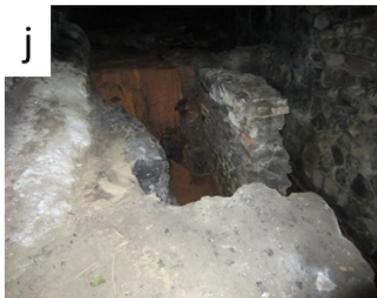
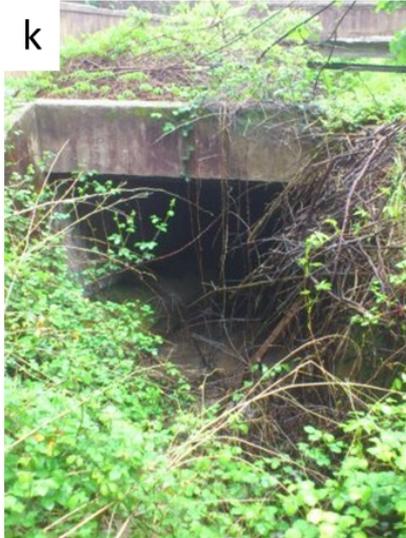
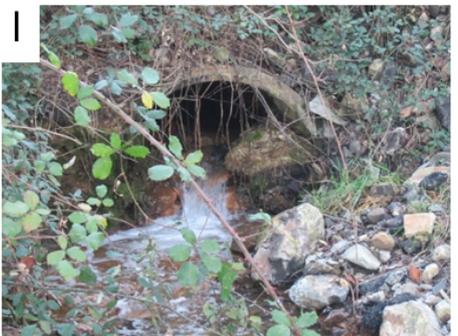
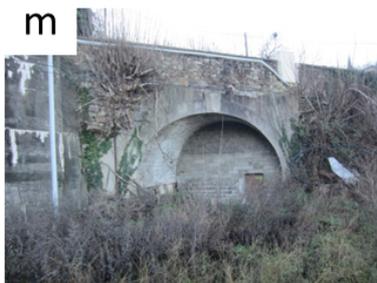
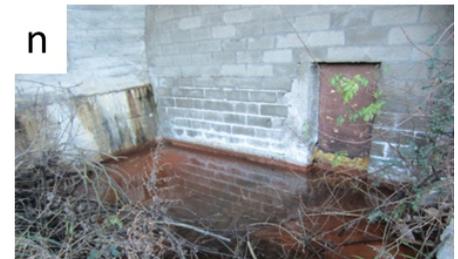
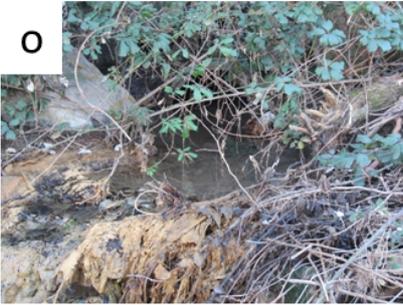
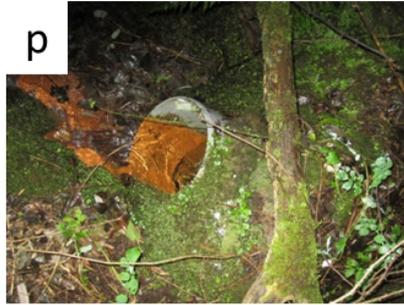
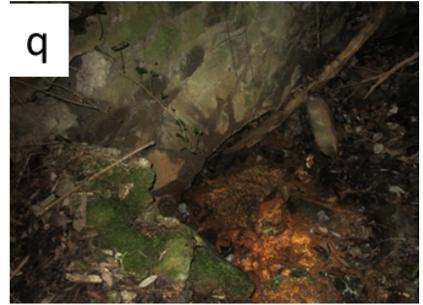
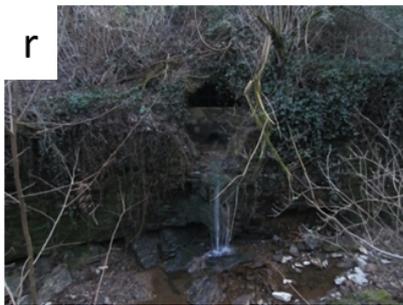
Ce tunnel maçonné a une forme circulaire d'un diamètre de 1,80 mètre et sa longueur est d'environ 64 mètres. L'entrée est légèrement ovalisée et fissurée; des traces de béton indiquent que des travaux y ont été effectués. A la sortie il y a des blocs qui s'effondrent, la pente de cet ouvrage est de 8° (Figure a).

- Le **ruisseau couvert non inventorié de Brousse Varin**, passe à l'ouest du centre de loisir avec une longueur de 112 m. Son entrée a un diamètre de 1 m avec une rupture de pente (zone de fragilité au niveau de la voûte). La pente est de 20° (Figure b). La sortie mesure 3,5 mètres de largeur et de hauteur avec une pente de 13° et 6 mètres de remblai au dessus (Figure c).

- Le **ruisseau couvert de Brousses Varin Ouest**, mesure 170 mètres. Il passe sous un jardin public et à proximité d'un terrain de tennis. Son entrée est en bon état avec un diamètre de 2,5 mètres et une faible épaisseur de remblai au-dessus, la pente est de 6° (Figure d). Il y a une buse qui se déverse à ce niveau dégradant le ruisseau couvert. Cet ouvrage est en pierre maçonnée dont la section est circulaire. La pente au niveau de la sortie est de 20° (Figure e).

-Le ruisseau 1 se trouve à l'est sous le parking de la maison de retraite, sa longueur est d'environ 50 m, la section de cet ouvrage est estimée à 3 m en utilisant les photos prises par Géoderis.(Figure g).

-Le **ruisseau couvert Molières Chalmeton** a une longueur de 666 m. Nous avons localisé un point d'accès, c'est une porte (Figure h) qui mène à l'ouvrage. A ce niveau, le ruisseau couvert est large

-Le **ruisseau couvert Silhol B** a une longueur d'environ 300 m. Un point d'accès a été localisé au début de cet ouvrage (Figure i,j). Un autre point d'entrée plus en aval, au niveau du pont à quelques dizaines de mètres, montre un ouvrage d'une largeur de 2 m et 1,5 m de hauteur avec une pente de 10° (Figure k). Il passe sous le pont et une plate-forme industrielle. la sortie se présente sous forme d'une buse à moitié remplie par des dépôt ferrugineux avec 1,20 m de diamètre (Figure l).

-Le **ruisseau couvert Silhol A** a une longueur de 315 m, il transporte des eaux d'exhaure (mine de Silhol). L'entrée est au niveau de l'ancienne galerie de mine avec sa couleur d'eau caractéristique (Figure m,n). Cet ouvrage débouche en aval sur la Cèze, par une buse dégradée (Figure o).

Le **ruisseau couvert du terril 52 n°1** est long de 90 m; sa sortie est une buse de 0,40 m (Figure p).Ce ruisseau couvert se jette dans le ruisseau du Valat de David.

Le **ruisseau couvert du terril 52 n°2** est long d'environ 126 m; cet ouvrage recueille de l'eau d'un dispositif de drainage du massif, qui a une forme circulaire dans un mur en pierre de taille de 0,40 m de diamètre.

(Figure q). La sortie est une buse du même diamètre (Figure r).

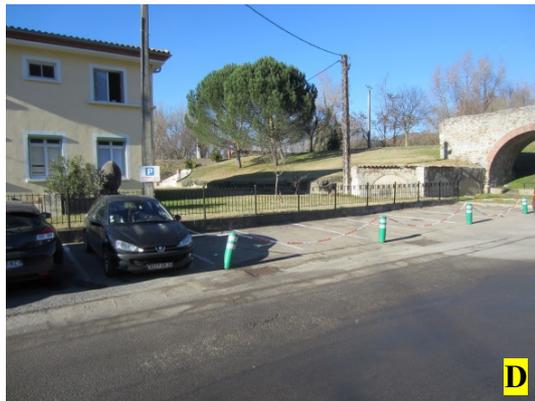
Figure 12 : Photos des Aléas de la commune de Molières sur Cèze.

de 6 m et haut de 3 m. Au niveau de la mairie il y a des traces d'affaissement de terrain mis en sécurité. La sortie de ce tunnel au niveau de la Cèze est en béton avec des dimensions de 2\*2 m.

D - Affaissement et mise en sécurité par la mairie  
(RC Galerie de Molières Chalmeton).
