# SIVU des Ruisseaux Couverts pour l'Activité Minière en Cévennes

Présentation à Molières-sur-Cèze le 18/09/2025

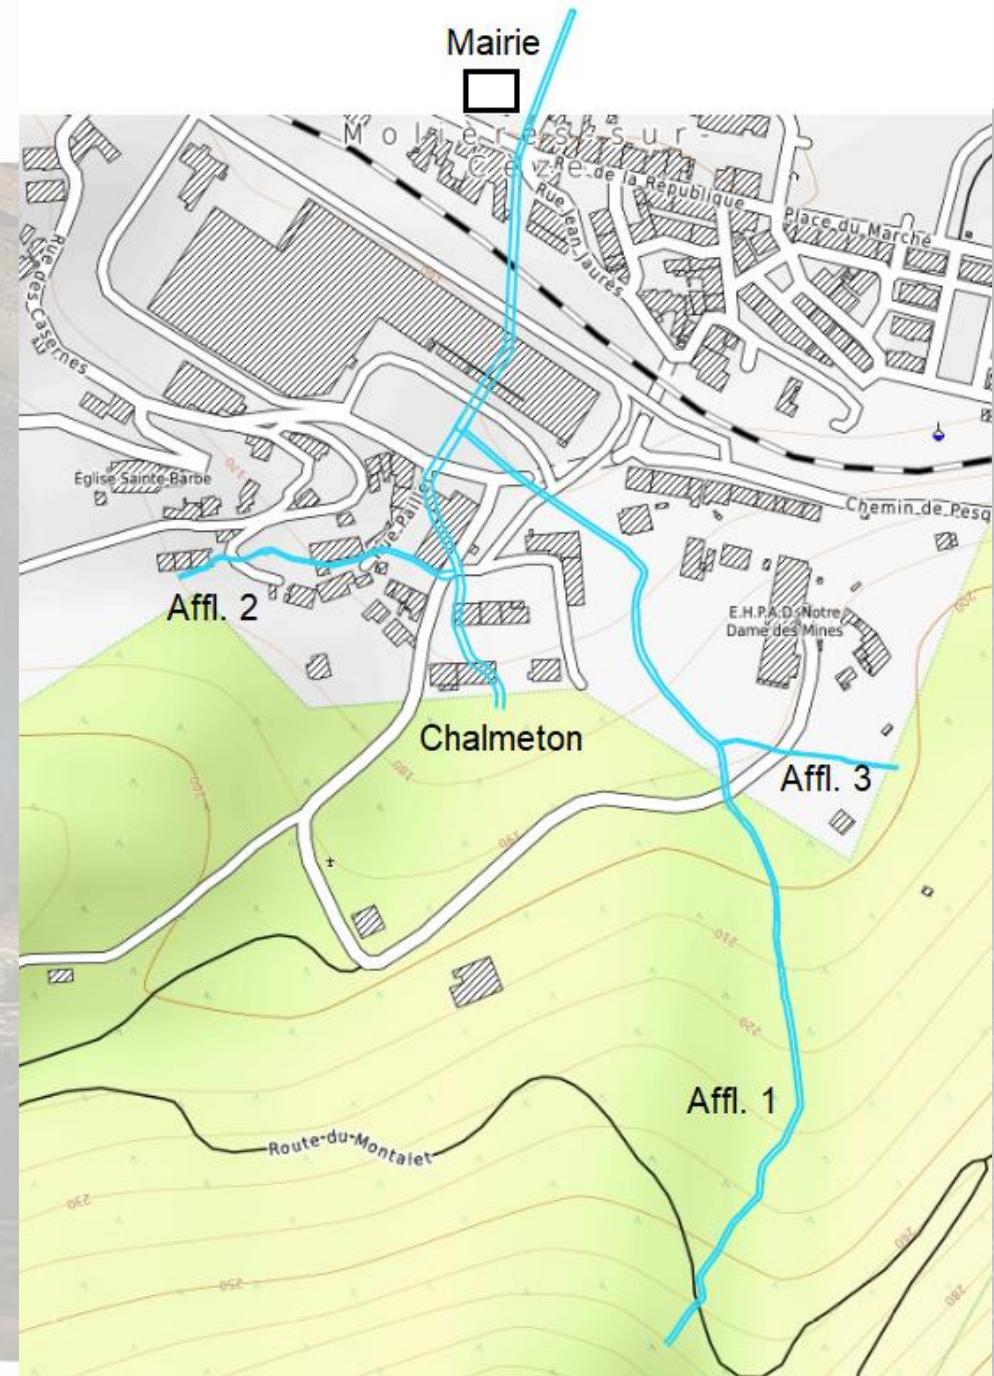
- **Affluent n°1** : sur les quelques dizaines de mètres en amont, sans enjeu pour le bâti au-dessus :

- extrémité amont, peu avant l'obturation par éboulement : cloche, piédroits et partie de voûte éboulés (près de 10 m<sup>3</sup> en RD) ;
- partie amont : fissurations ;
- cloche de 1 m de haut dans amorce de galerie sous chemin Banassas, avec couverture de 20 m.

- **Affluent n°2 : partie amont** :

- Piedroit RD éboulé, ainsi qu'une partie de la voûte et de l'encaissant, radier surcreusé, le tout en pied de la chute la plus amont, juste avant le raccordement avec une buse 1000 mm ;
- Buse 1000 mm fissurée, à changer ;
- Poutres métalliques corrodées, supportant la dalle béton de couverture de l'accès Jacques (amont hydraulique) ; pour ce dernier point, on se situe près d'un bâti.

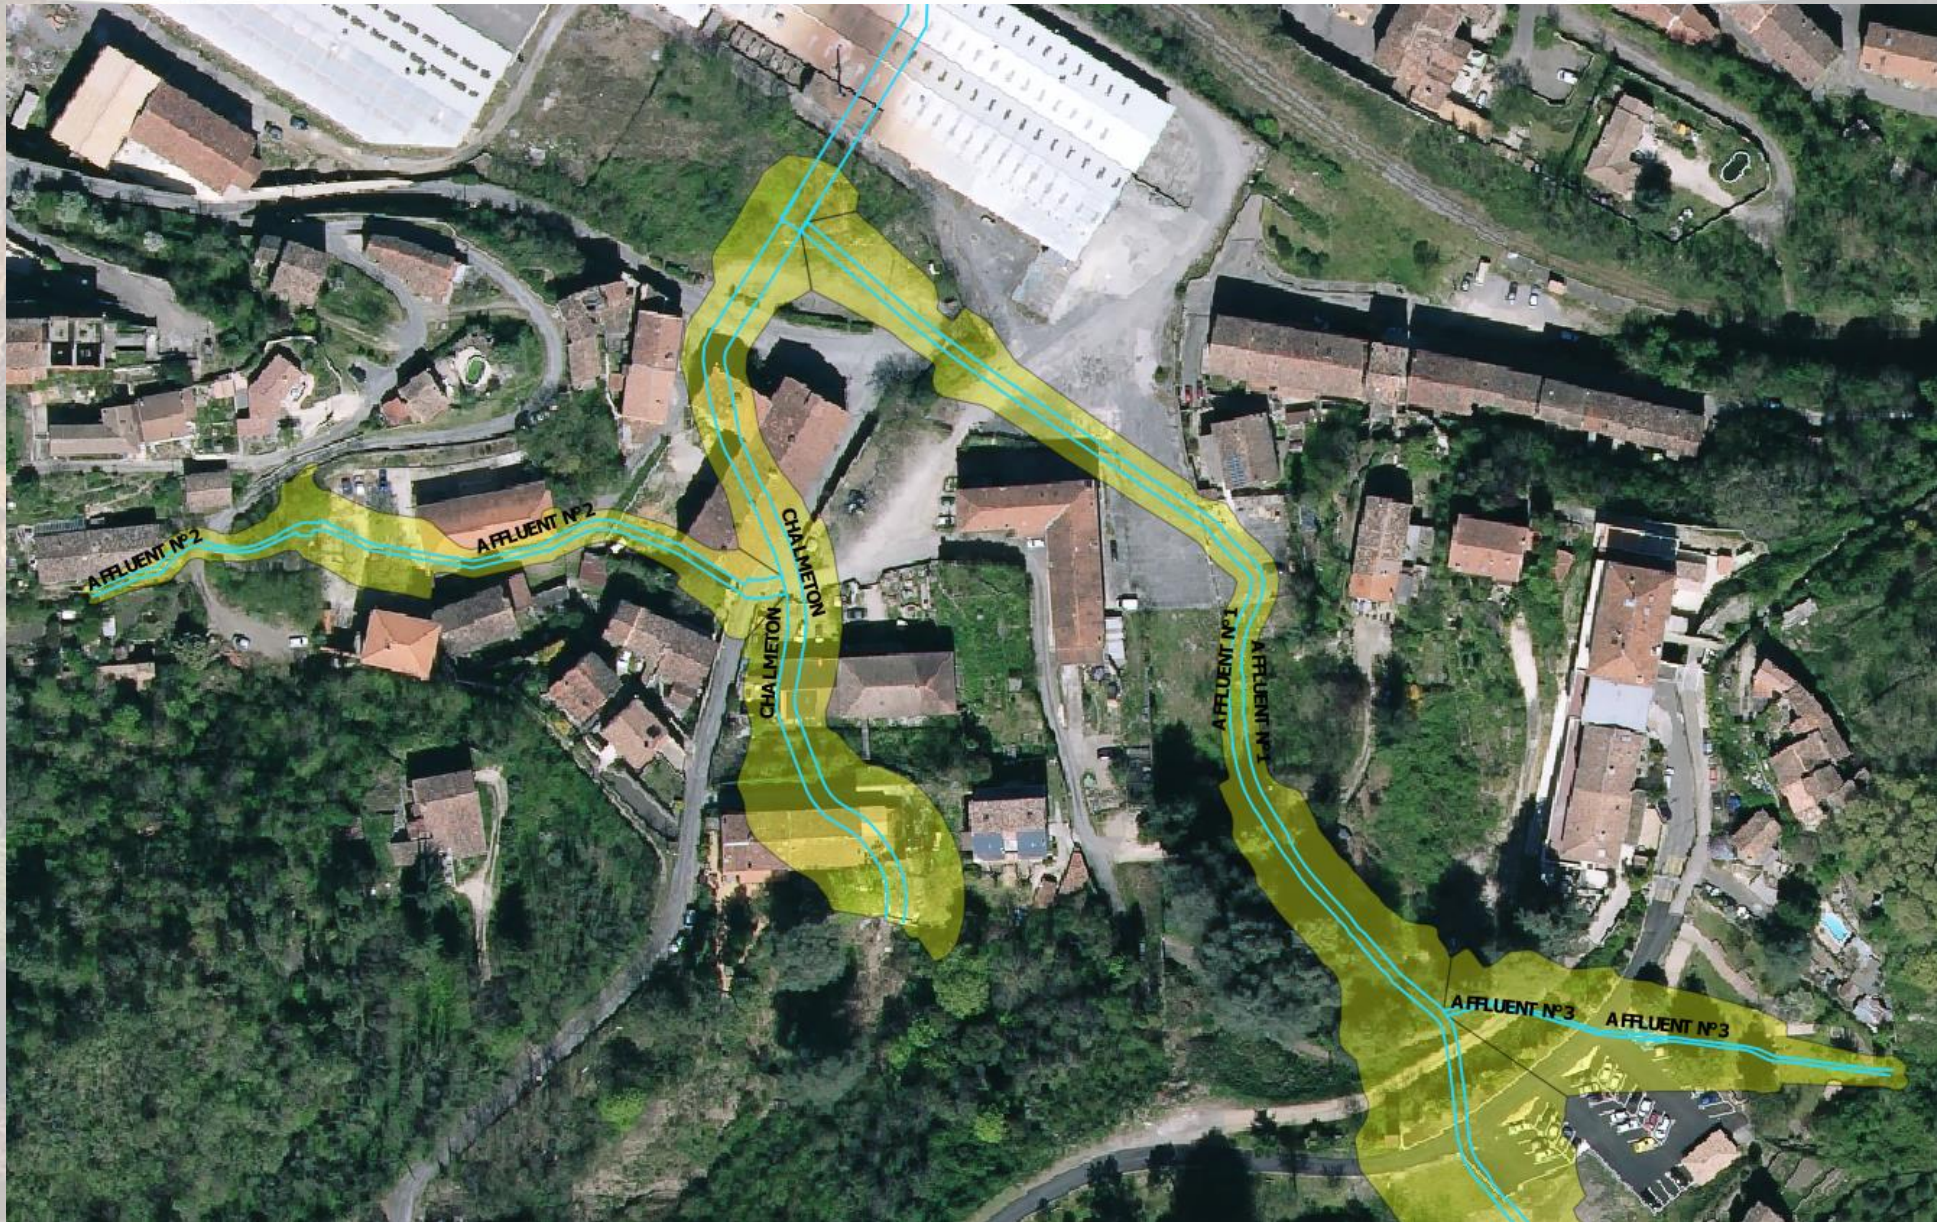
# Chalmeton aval

- Eboulement en piédroit rive gauche, sous bâti à faible couverture ;
- Poutrelles métalliques corrodées, supportant tuiles, et chambre latérale, à proximité bâti sous faible couverture

L'ouvrage montre un seul secteur avec des altérations graves pouvant conduire à un effondrement. Il s'agit du linéaire occupé par un pont cadre en béton sur 15 ml. Sur ce linéaire s'accumulent plusieurs anomalies importantes :

- Flexion de la voûte qui est manifestement sous dimensionnée par rapport à la largeur totale du ruisseau
- Dislocation de piliers situés en limite gauche de la dalle. Ces piliers ont été probablement posés en renforts pour le soutènement de la dalle. Ils sont manifestement sous dimensionnés et se brisent sous le poids de la dalle ;
- Pertes de matière sur les piédroits et sous les piliers liés aux effets d'abrasion des flots.

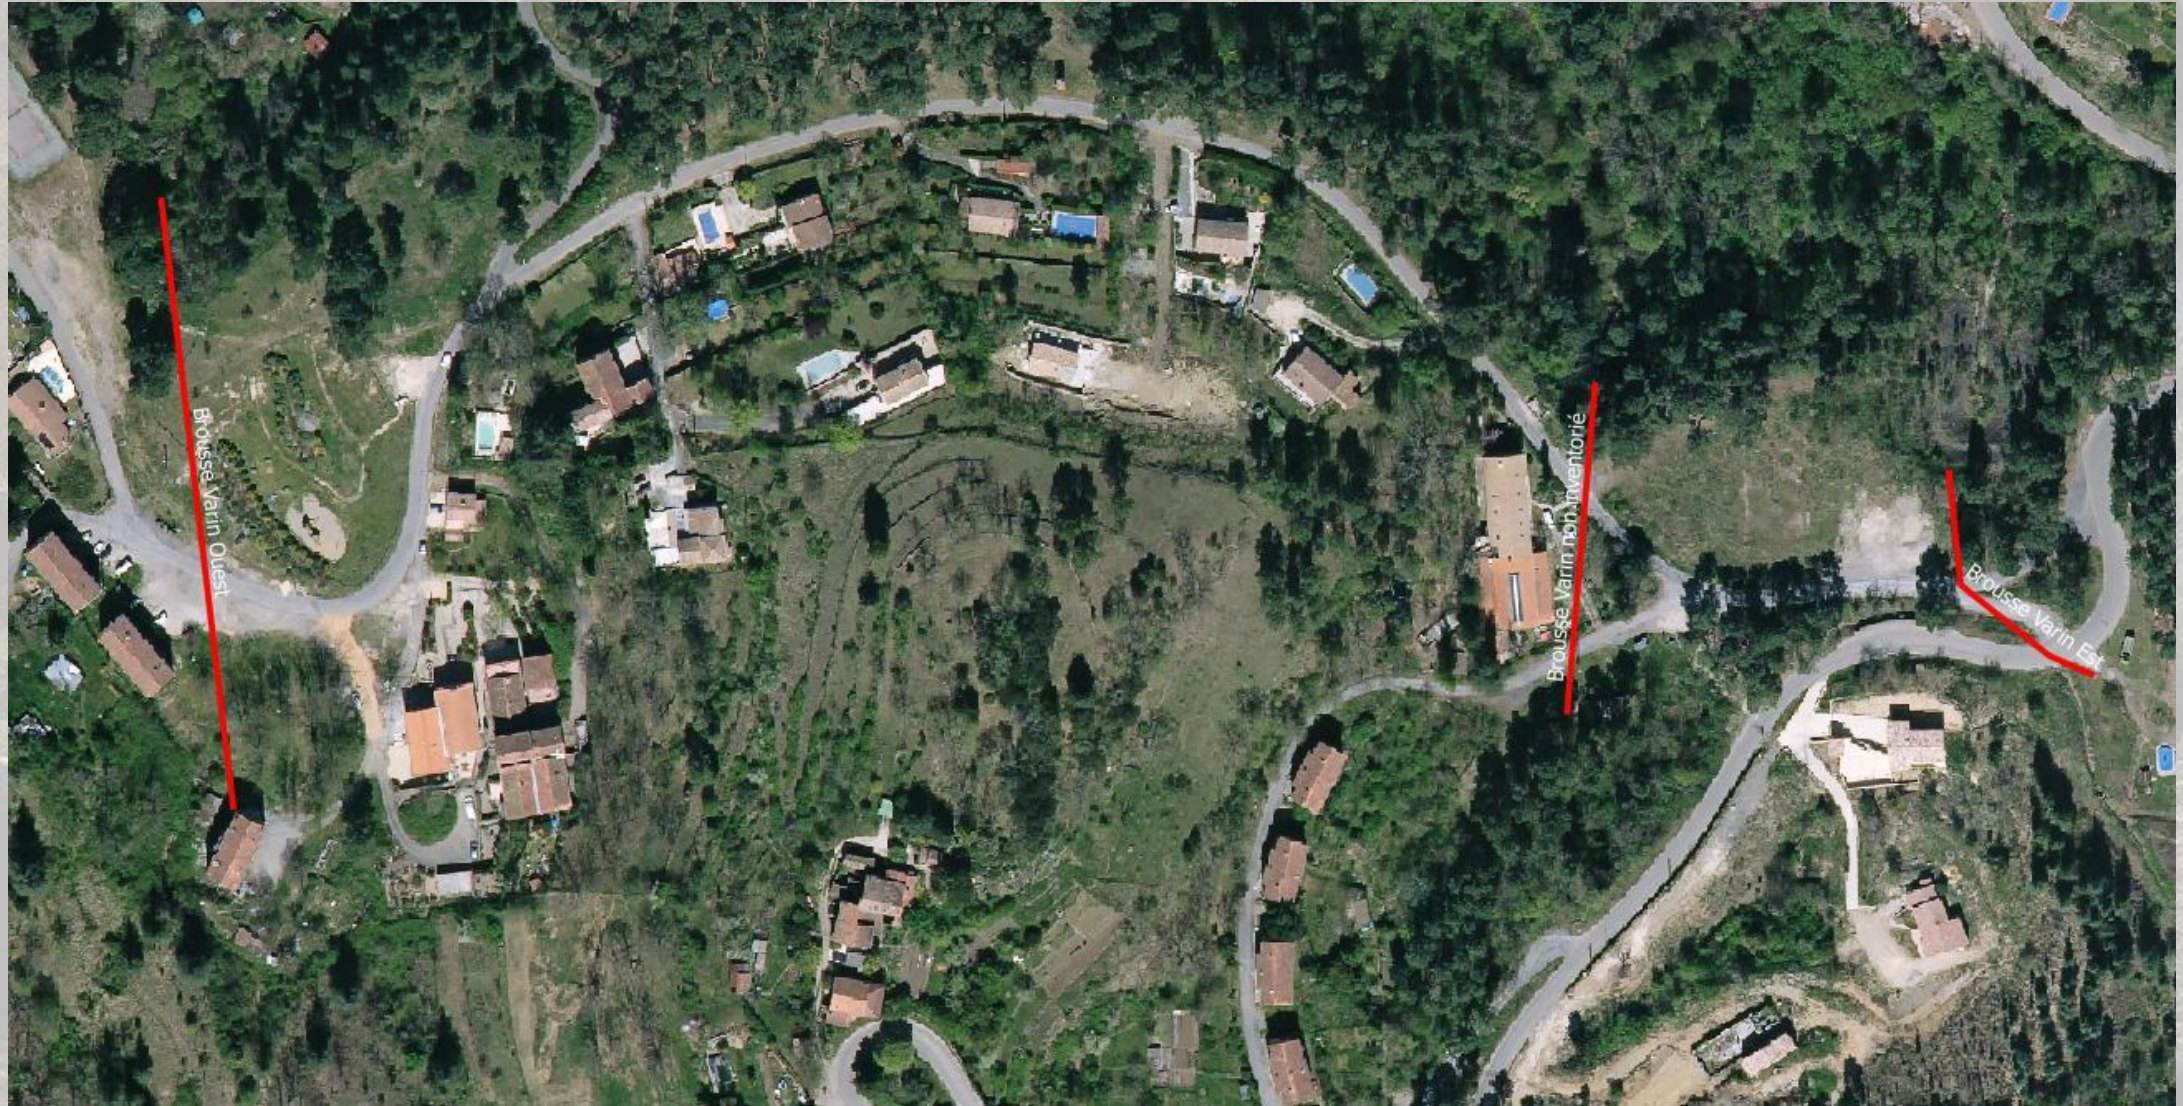
# Brousse-Varin Non-Inventorié

Un effondrement au-dessus de l'ouvrage a été constaté à la mi-août en bordure de route sur un terrain appartenant à l'Etat. Une visite a été organisée le 27/08/2025 en présence de l'ONF, de la Mairie, du SIVU et du bureau d'études ATDX.

A l'intérieur de l'ouvrage, à l'aplomb de cet effondrement, on constate un aplatissement du tunnel entraînant une forte déformation de l'ouvrage et une fissure de plus de 1 centimètre d'ouverture au niveau de la clef de voûte.

Cette déformation a lieu dans une zone qui a été réparée il y a de nombreuses années. Cette réparation avait consisté à recouvrir l'ensemble de la section par du béton.

L'aplatissement de la voûte a entraîné en surface un affaissement du remblai qui recouvre l'ouvrage à cet endroit (épaisseur 4m).

**Les nouvelles mesures effectuées fin août montrent un affaissement de la voûte de 6cm par rapport aux relevés effectués en février 2025**

**Le SIVU a proposé des travaux de consolidation de la zone où s'est produit le fontis, à effectuer en trois étapes :**

- RENFORCEMENT DU TOIT DU RC À SON PASSAGE SOUS LA ROUTE**
- REPROFILAGE DU RADIER ET CONFORTEMENT DES PAREMENTS SUR TOUTE LA LONGUEUR DU RC**
- TRAITEMENT DE LA ZONE PAR COULAGE D'UNE DALLE**
